## BEZOEKRAPPORT

Checklist ID: 6056
	Oppervlaktewater: Schippersplas
<b>Categorie</b> <input checked="" type="checkbox"/> Overige	<b>Type controle</b> <input checked="" type="checkbox"/> Besluit bodemkwaliteit
<b>Lozingsroute(s)</b> <input checked="" type="checkbox"/> Oppervlaktewater <input type="checkbox"/> Hemelwaterriool <input type="checkbox"/> Vuilwaterriool	<b>Type inrichting</b> <input type="checkbox"/> Type-A <input checked="" type="checkbox"/> Type-B <input type="checkbox"/> Type-C
<b>Wettelijke kader(s)</b> <input checked="" type="checkbox"/> Algemene regels <input type="checkbox"/> Maatwerkbesluit <input type="checkbox"/> Omgevingsvergunning <input checked="" type="checkbox"/> Watervergunning

e-mail:  @dbgbouwenreststoffen.nl  
 contactpersoon:    
 Toepassing: Herinrichting Schippersplas te Rheeerveen (verontdieping)

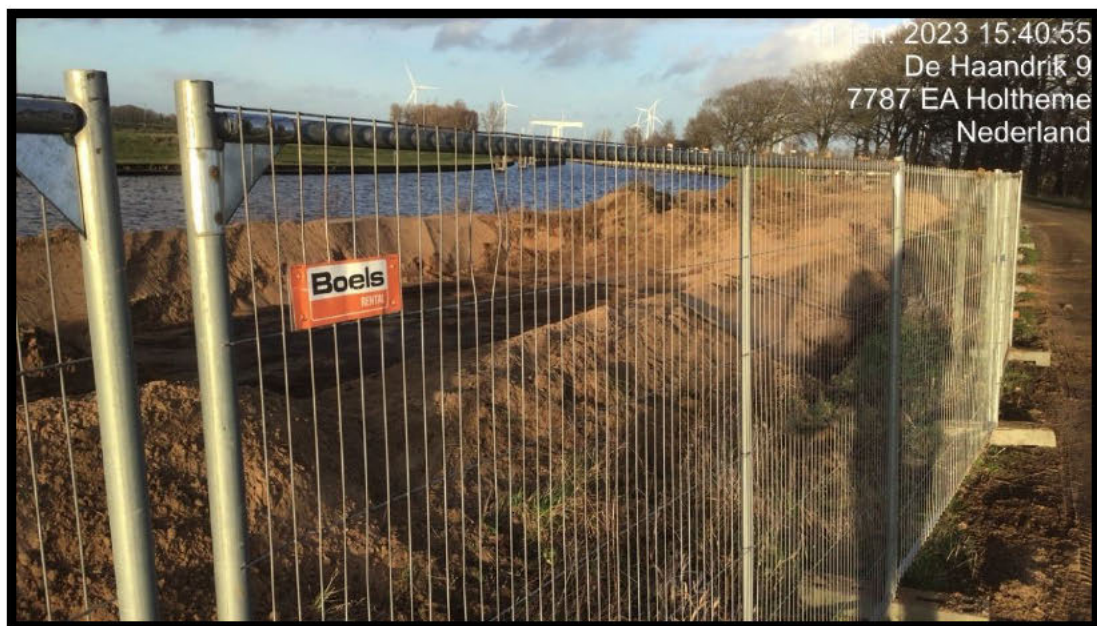
**Foto 1:** Depot 2 (midden) grotendeels weggeladen. Depot 1 (zand zijanten) nog aanwezig.

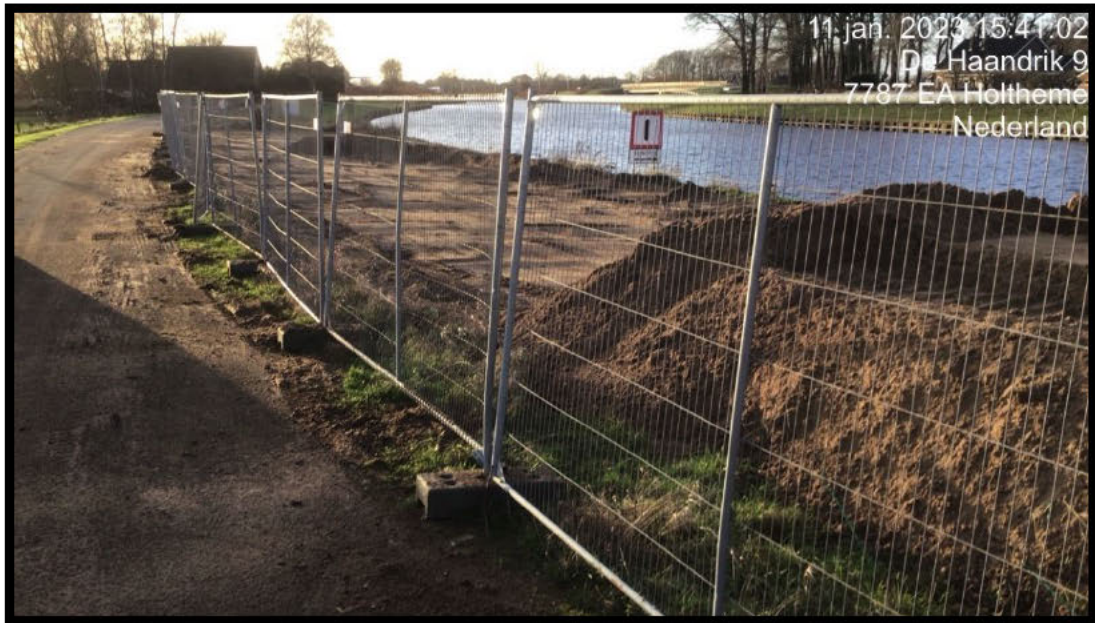
**Foto 2:** Depot 1 (zand zijkanten) bij elkaar geschraapt en rechtsvoor nog aanwezig.
