BEZOEKRAPPORT

Rapportagedatum: 08-04-2024	Bezoekdatums: 21-02-2024 / 28-02-2024 / 07-03-2024 / 25-03-2024
Rapporteur:    	Checklist ID: 6437 / 6541 Join: Z - 2449630
	Oppervlaktewater: Schippersplas
Categorie <input checked="" type="checkbox"/> Overige	Type controle <input checked="" type="checkbox"/> Besluit bodemkwaliteit
Lozingsroute(s) <input checked="" type="checkbox"/> Oppervlaktewater <input type="checkbox"/> Hemelwaterriool <input type="checkbox"/> Vuilwaterriool	Wettelijke kader(s) <input checked="" type="checkbox"/> Algemene regels <input type="checkbox"/> Maatwerkbesluit <input type="checkbox"/> Omgevingsvergunning <input checked="" type="checkbox"/> Watervergunning

Toepassing: Herinrichting Schippersplas te Rheezerveen (verondieping)

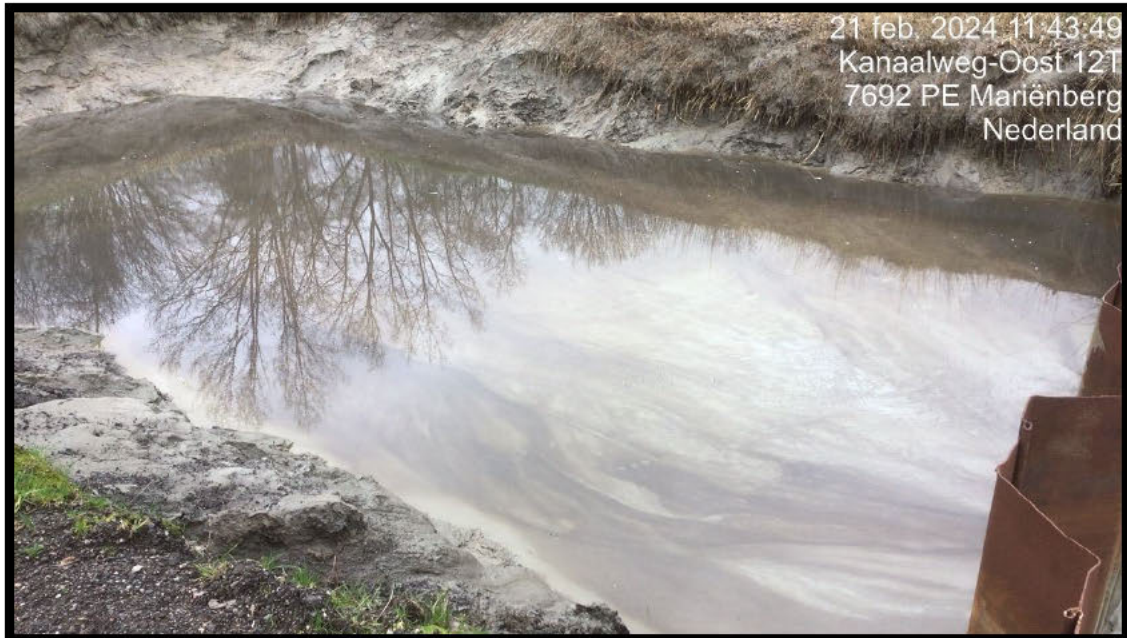
Foto 1: Bassin 2B, niveau lager (ongeveer halverwege) dan in partijkeuring.

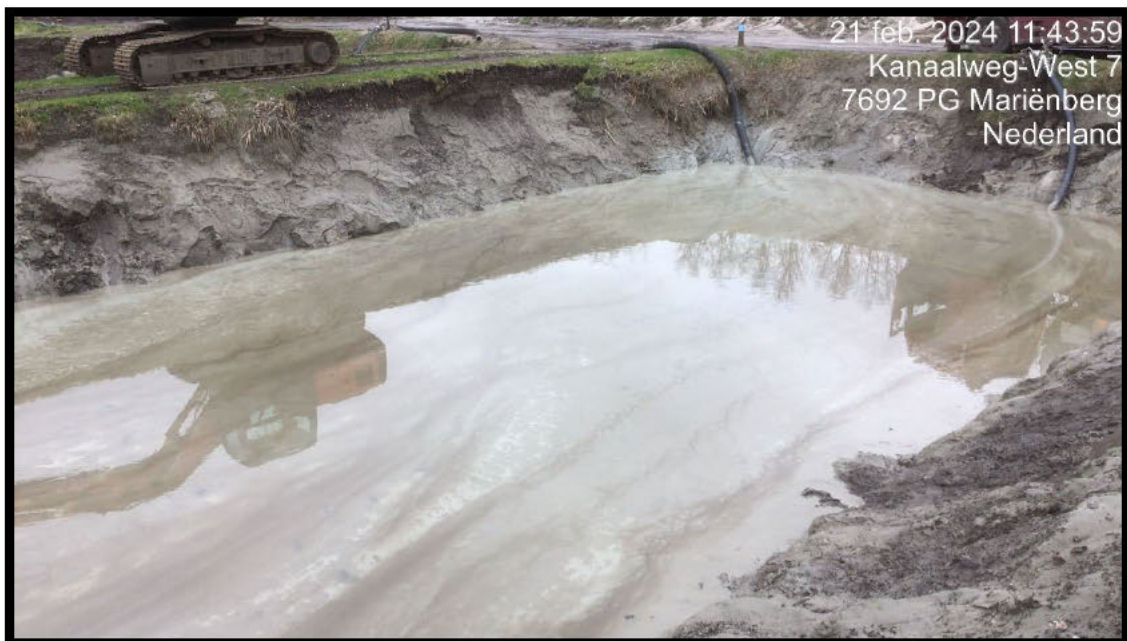
Foto 2: Bassin 2A, niveau lager (ongeveer halverwege) dan in partijkeuring.

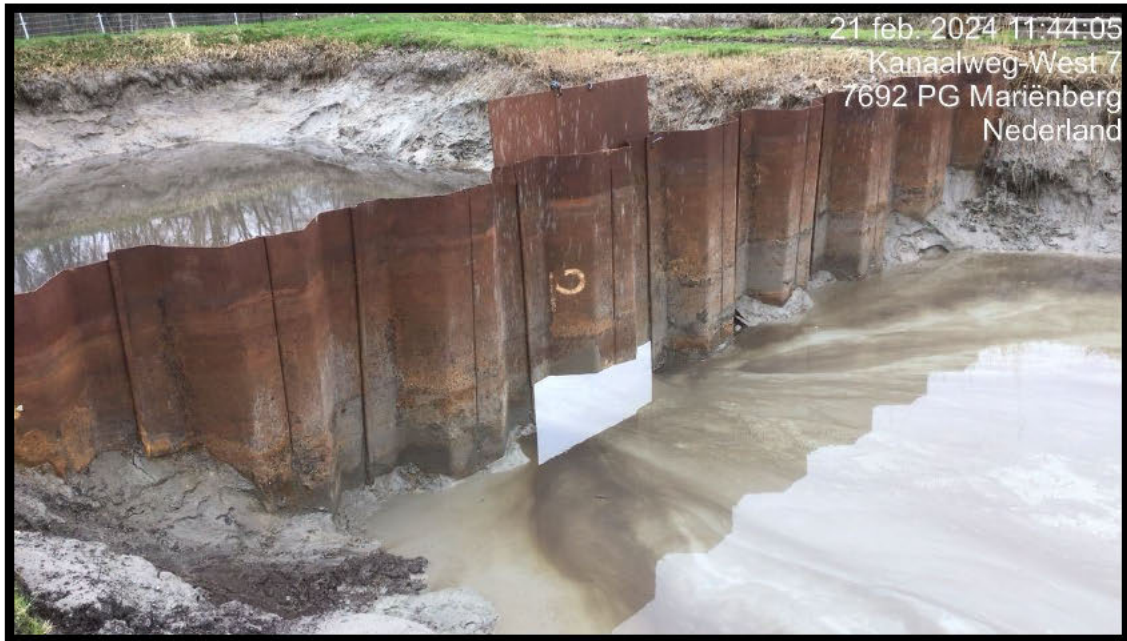
Foto 3: Open schot gezien vanuit bassin 2A

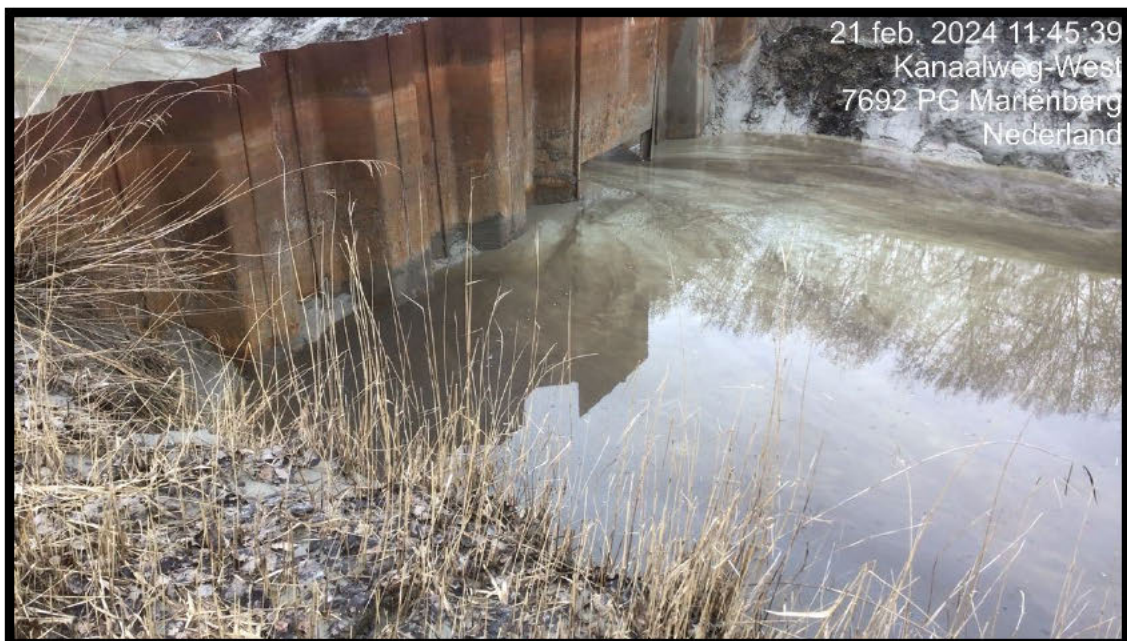
Foto 4: Open schot gezien vanuit bassin 2B

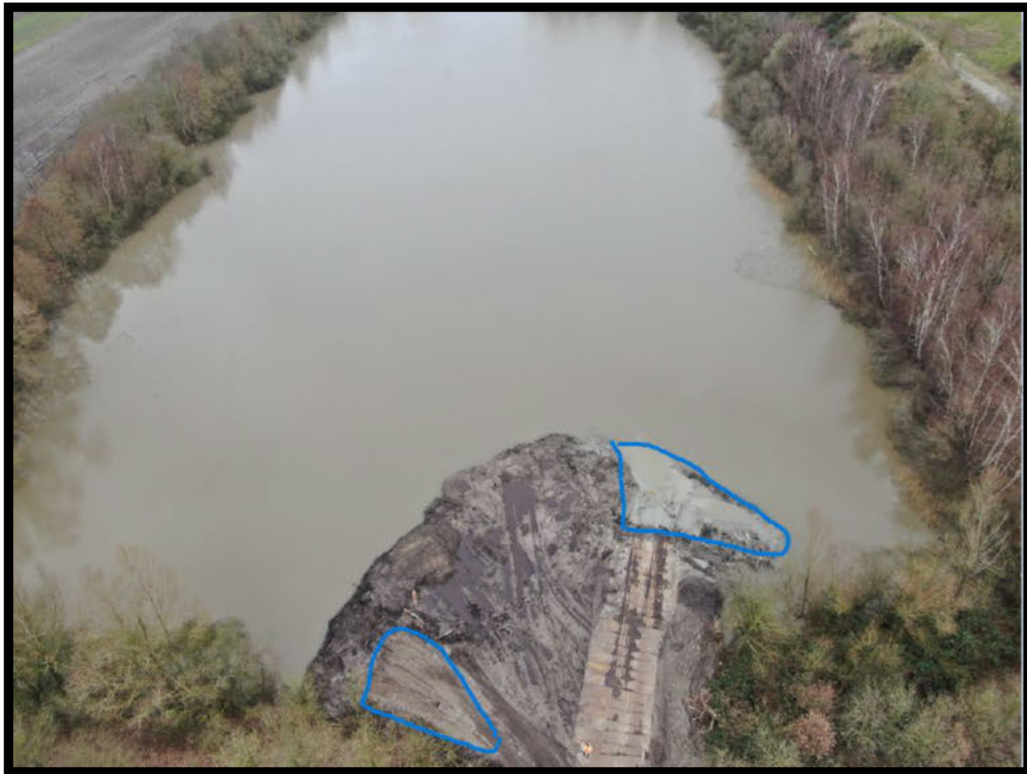
Ik heb vervolgens mijn bevindingen vastgelegd middels de foto app Timestamp op mijn iPad en met de drone. Ik zag op de drone foto's dat het oppervlaktewater in het achterliggende deel, voorbij de gerealiseerde afdamming van de Schippersplas helder van kleur was. Verder zag ik op de dronefoto's dat er geen drijfvuil in de Schippersplas aanwezig was.

Foto 5 (dronefoto): Toepassingslocatie Schippersplas geen doorzicht in het oppervlaktewater. Het oppervlaktewater is grauw van kleur. Links bouw omcirkeld is een bouwstof zijnde gebroken puin toegepast. Rechts blauw omcirkeld mogelijk vloeibare bentoniet toegepast.

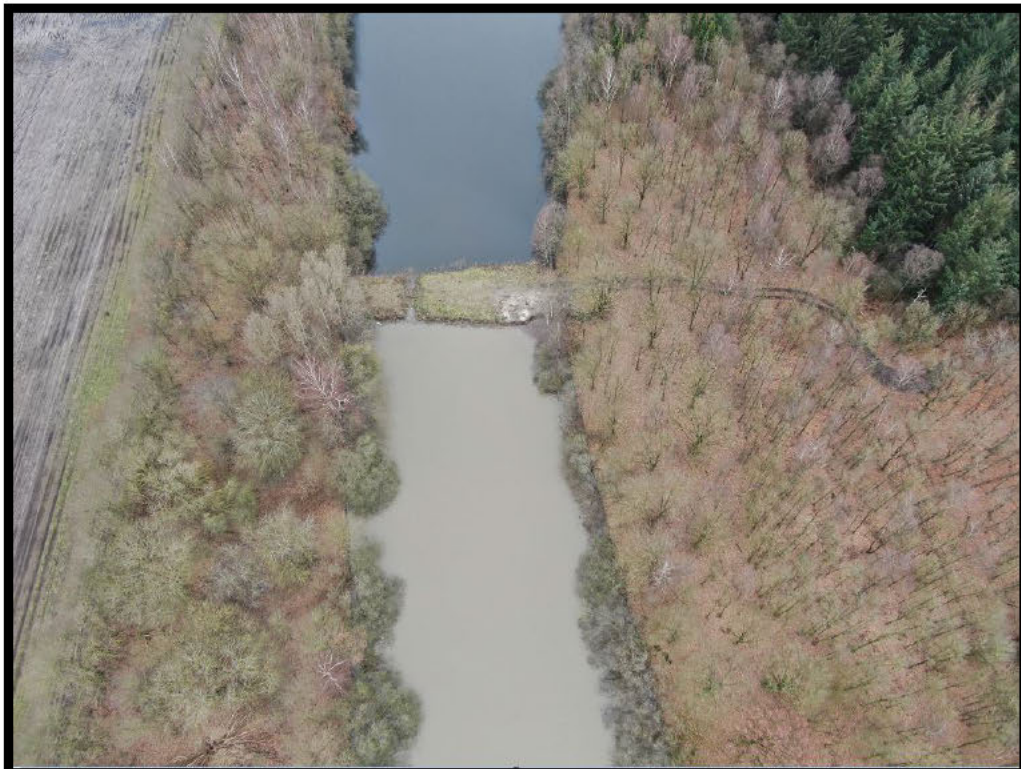
Foto 6 (dronefoto): Toepassingslocatie Schippersplas geen doorzicht in het oppervlaktewater van de toepassing. Het oppervlaktewater is grauw van kleur. Achterliggende deel van de Schippersplas is helder.

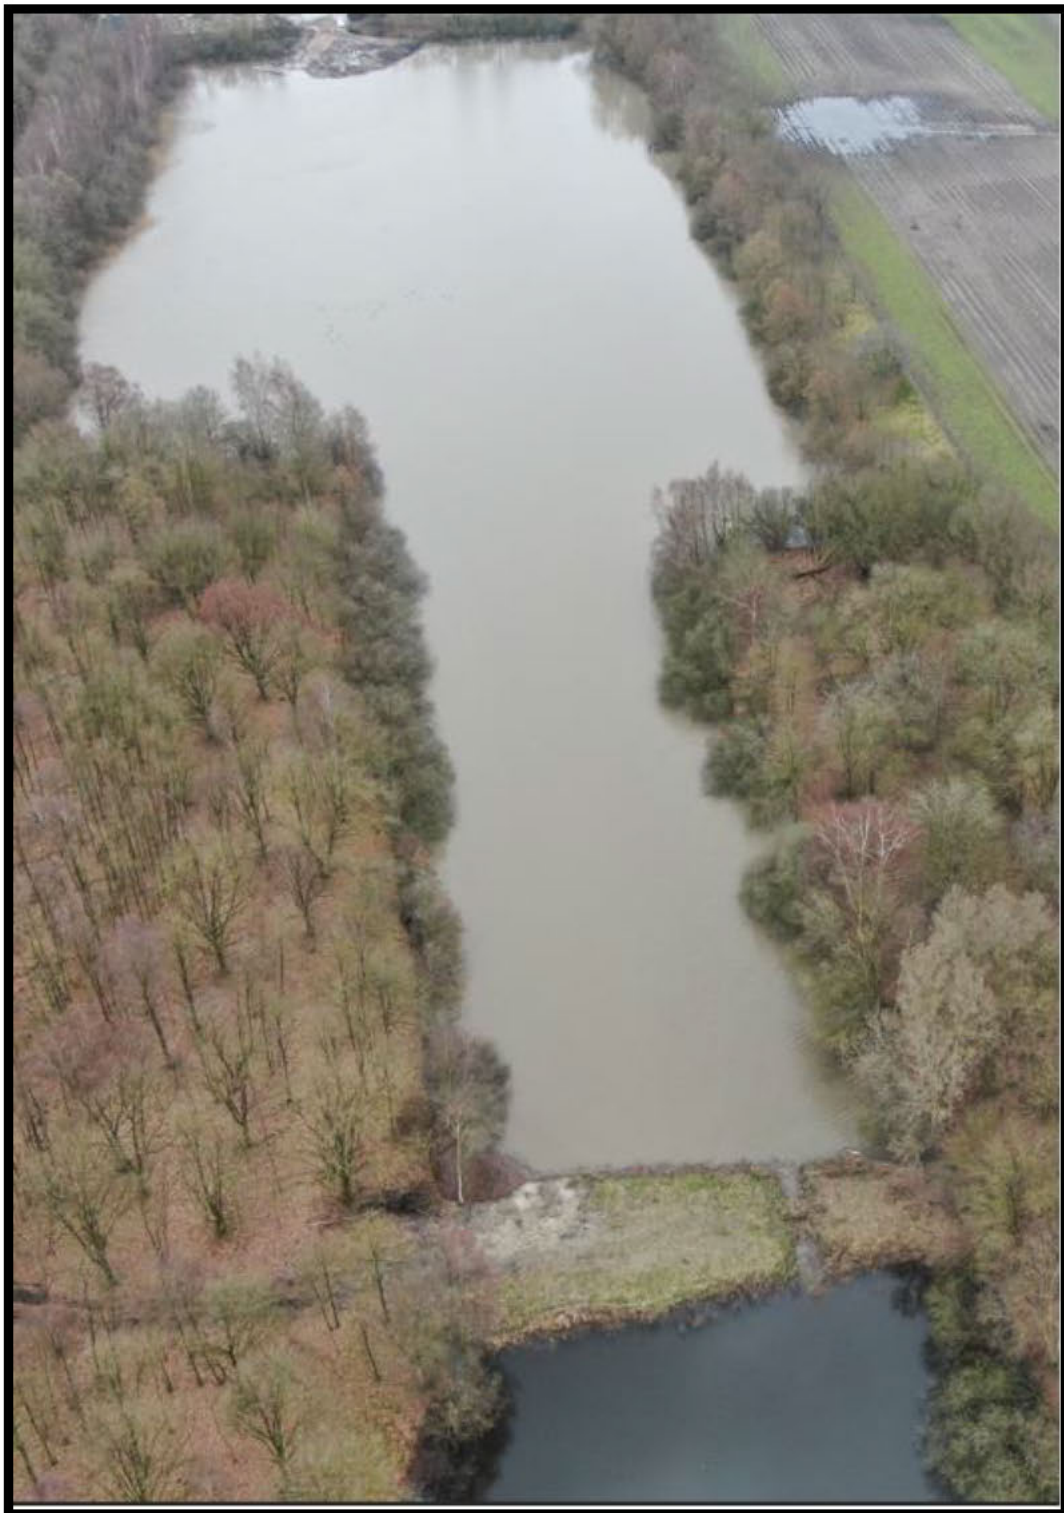
Foto 7 (dronefoto): Toepassingslocatie Schippersplas geen doorzicht in het oppervlaktewater van de toepassing. Het oppervlaktewater is grauw van kleur. Achterliggende deel (onder) van de Schippersplas is helder. (foto is bijgeknipt i.v.m. naastgelegen terreinen).

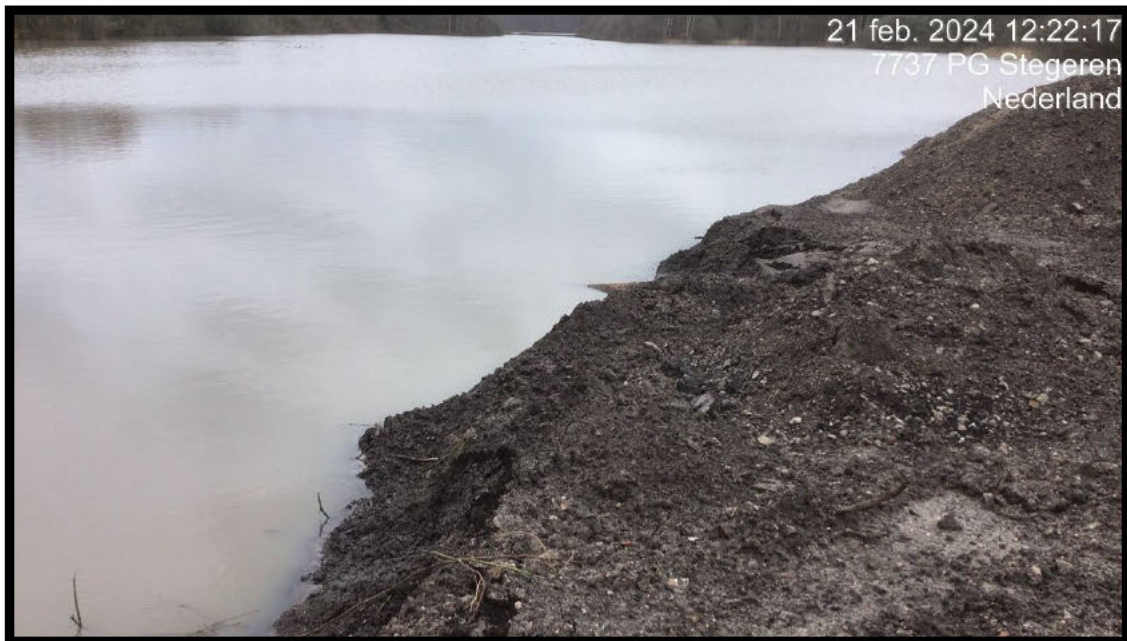
Foto 8: Toepassingslocatie Schippersplas geen doorzicht in het oppervlaktewater. Het oppervlaktewater is grauw van kleur.

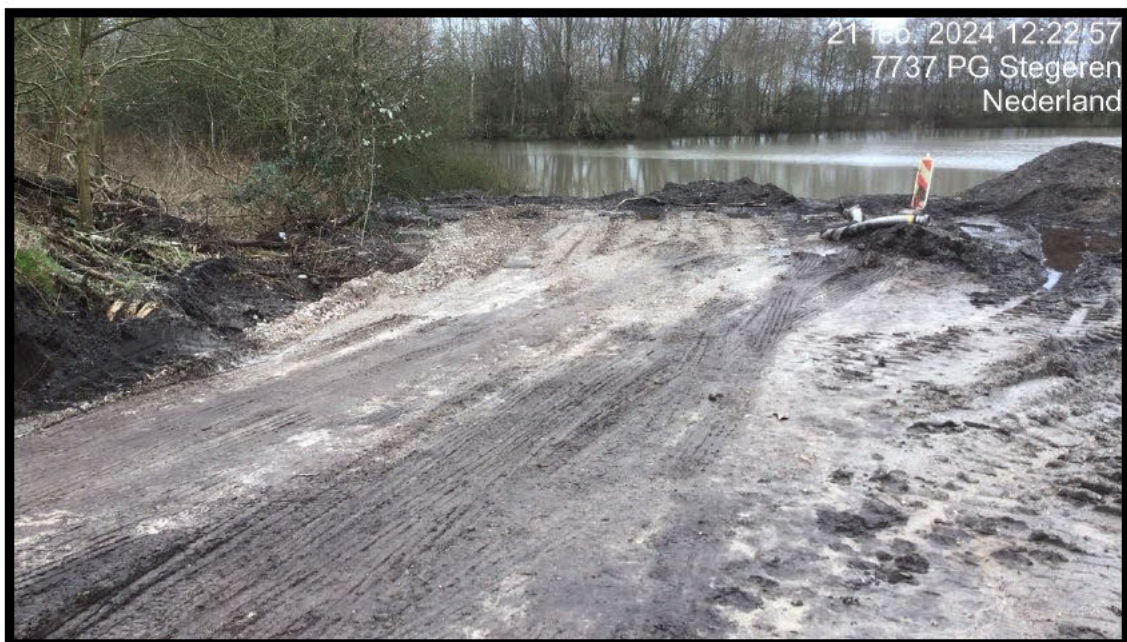
Verder hebben we het (tijdelijk) toegepaste gebroken puin besproken. Ik heb [REDACTED] aangegeven dat het niet de bedoeling kan zijn dat er bouwstoffen/gebroken puin wordt gebruikt als materiaal voor de verondieping. Dat hiervoor ook een milieuhygiënische verklaring benodigd is. Dat dit, zoals het nu toegepast is, mogelijk vermengd wordt met de reeds toegepaste grond en in de verondieping terecht kan komen. [REDACTED] gaf aan dat dit ook niet de bedoeling was en zei contact op te nemen met de NTP. Rijplaten zijn een betere optie.

Foto 9: Op de reed toegepaste grond is een bouwstof zijnde gebroken puin toegepast t.b.v. tijdelijke verharding.

- Om vermenging met de toegepaste grond te voorkomen is het niet wenselijk dat er bouwstoffen/gebroke puin worden toegepast voor de verondieping. Het gebroke puin is nadien in opdracht van u verwijderd, waarna het vervolgens op geotextiel als tijdelijke verharding weer is toegepast. Hierdoor blijft het gescheiden van de grond en is het altijd weer uitneembaar. Het gebroke puin zal nadien weer verwijderd worden en zal niet worden gebruikt als toe te passen materiaal ten behoeve van de verondieping;

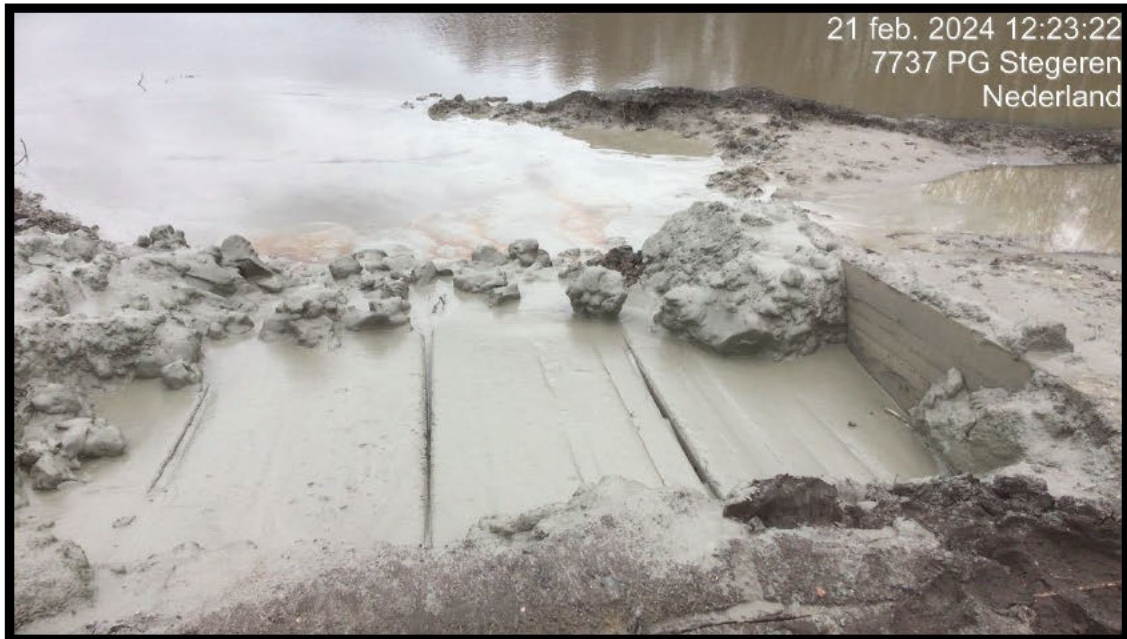
Foto 10: Toepassingslocatie Schippersplas geen doorzicht in het oppervlaktewater en voor op de foto is zichtbaar dat mogelijk vloeibare bentoniet is toegepast.

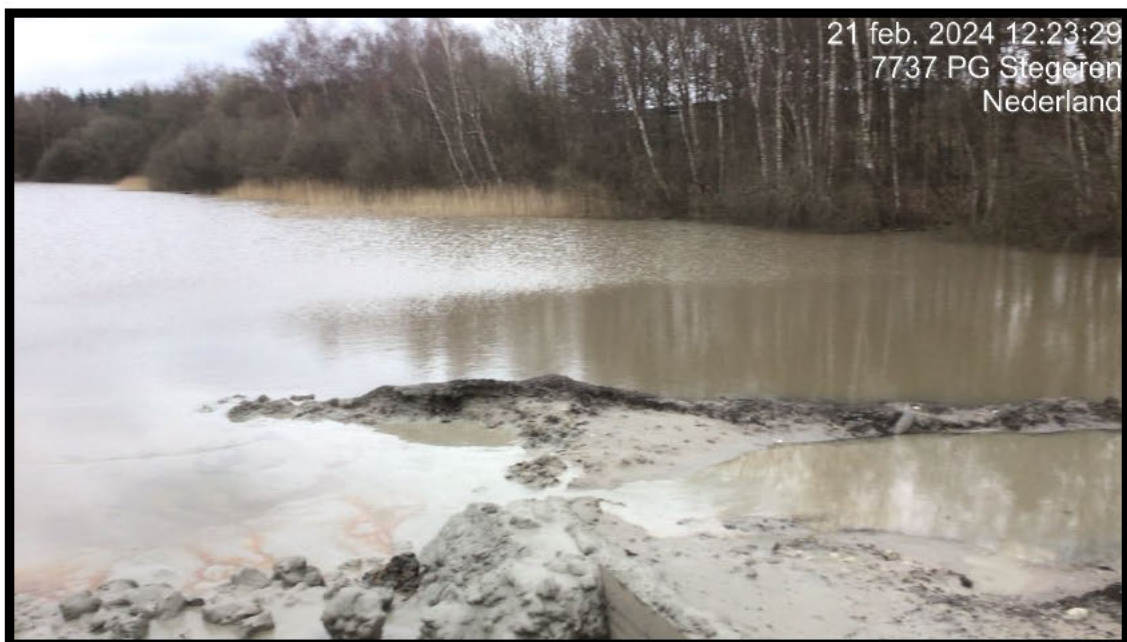
Foto 11: Toepassingslocatie Schippersplas geen doorzicht in het oppervlaktewater. Het oppervlaktewater is grauw van kleur.

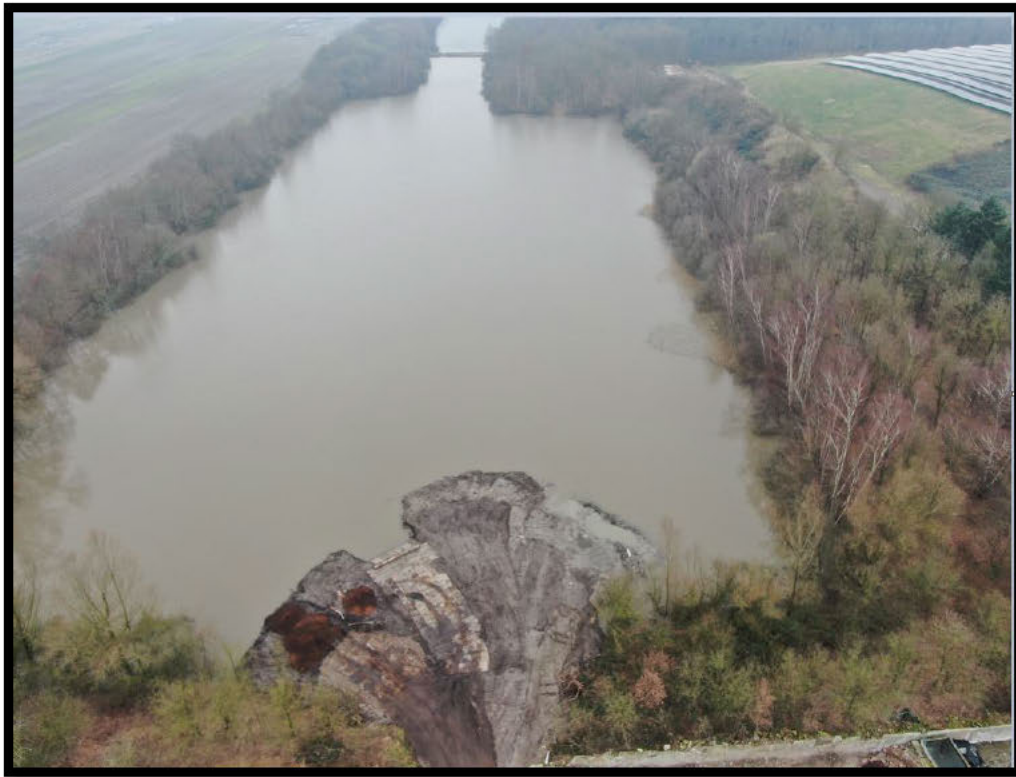
Ik zag dat het water in de Schippersplas nog steeds grijs van kleur was en dat het doorzicht niet verbeterd was (foto 12, 13, 14 en 15). Ik zag dat op de reeds toegepaste grond de bouwstof zijnde gebroken puin inmiddels voorzien was van een beschermende onderlaag (geotextiel). Op het gebroken puin waren rijplaten aangebracht (foto 16). Het gebroken puin en rijplaten zijn t.b.v. tijdelijke verharding en worden niet toegepast in de verondieping.

Foto 12 (dronefoto): Toepassingslocatie Schippersplas geen doorzicht in het oppervlaktewater. Het oppervlaktewater is grijs van kleur. Linksvoor is grond toegepast.

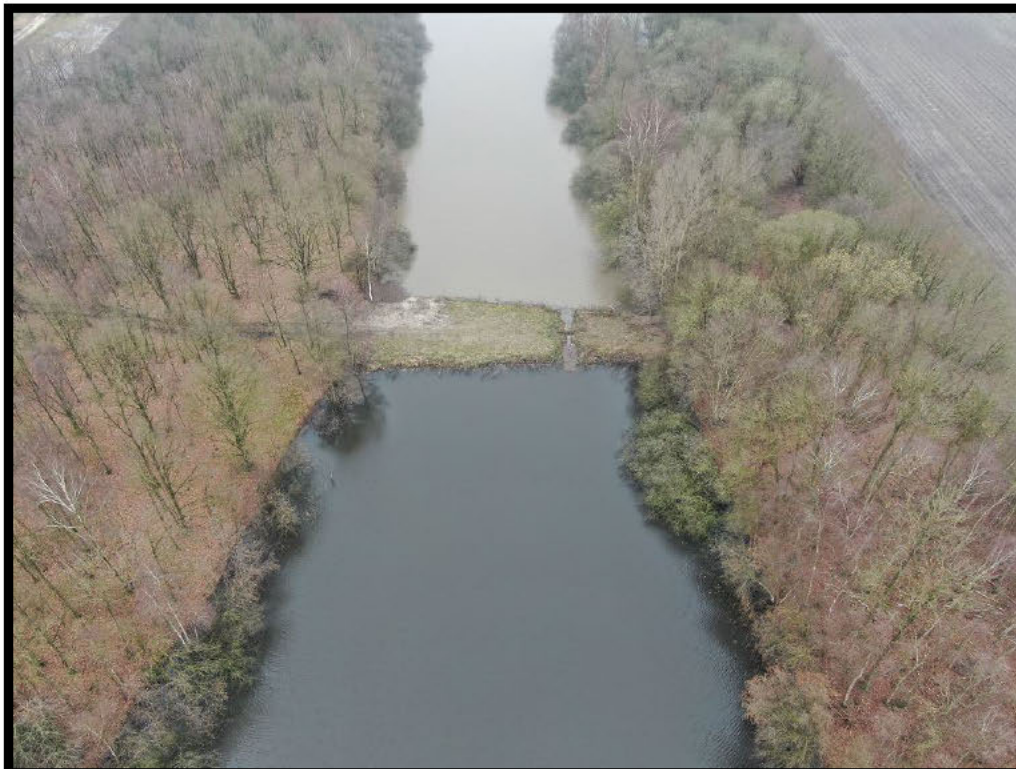
Foto 13 (dronefoto): Toepassingslocatie Schippersplas geen doorzicht in het oppervlaktewater van de toepassing. Het oppervlaktewater is grijs van kleur. Achterliggende deel (onder) van de Schippersplas is helder.

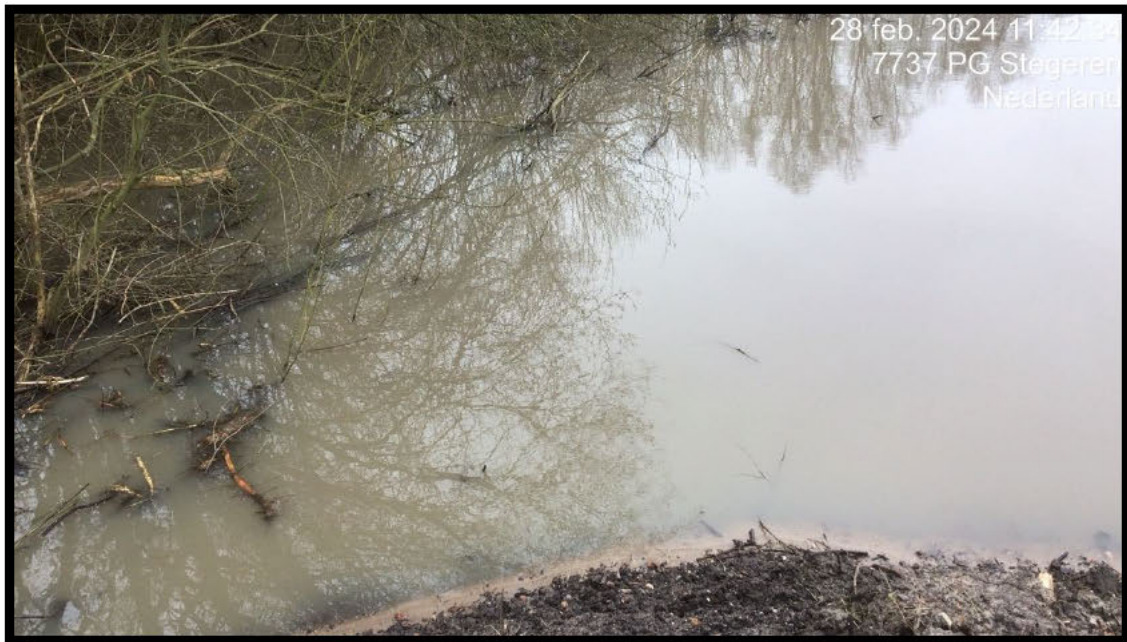
Foto 14: Toepassingslocatie Schippersplas geen doorzicht in het oppervlaktewater. Het oppervlaktewater is grijs van kleur.

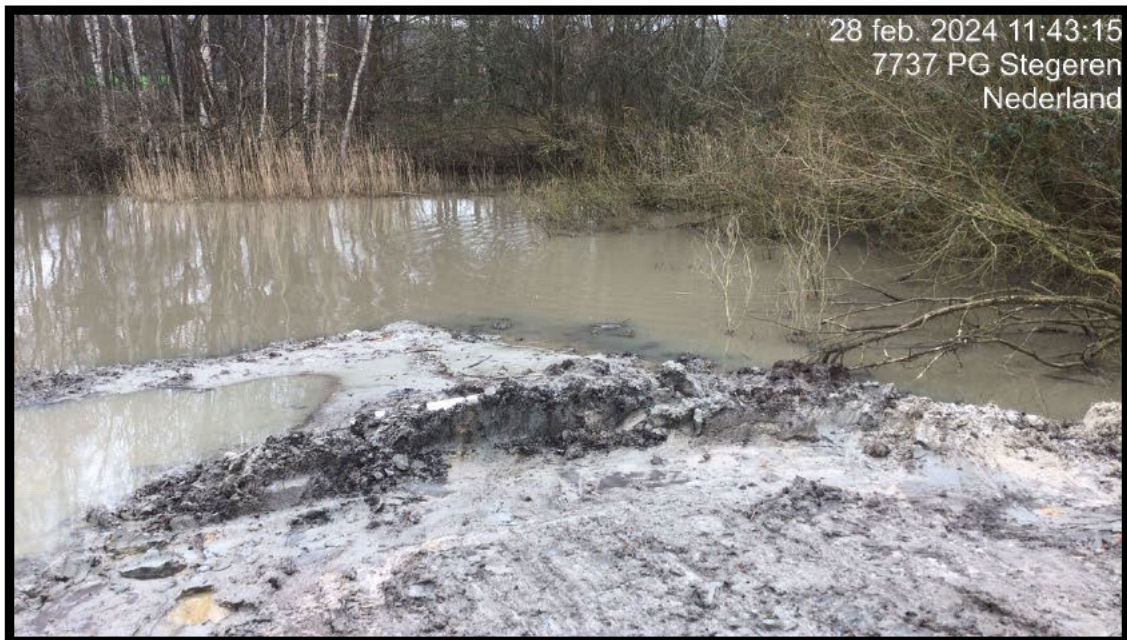
Foto 15: Toepassingslocatie Schippersplas geen doorzicht in het oppervlaktewater. Het oppervlaktewater is grijs van kleur.

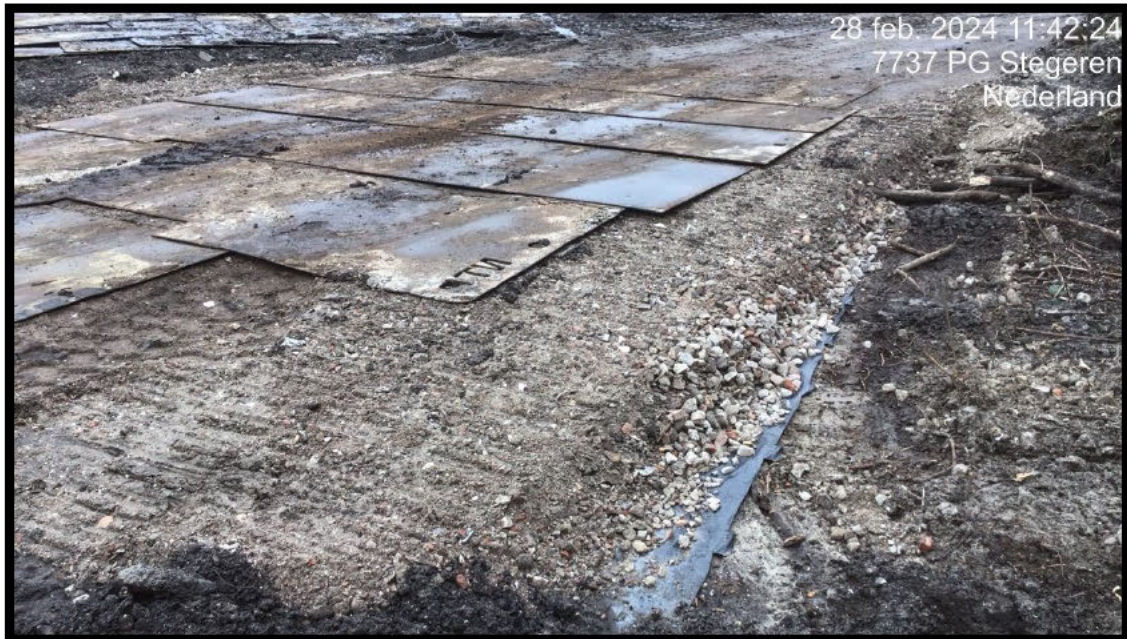
Foto 16: Op de reeds toegepaste grond is de bouwstof zijnde gebroken puin inmiddels voorzien van een beschermende onderlaag. Puin en rijplaten zijn t.b.v. tijdelijke verharding en worden niet toegepast in de verondieping.

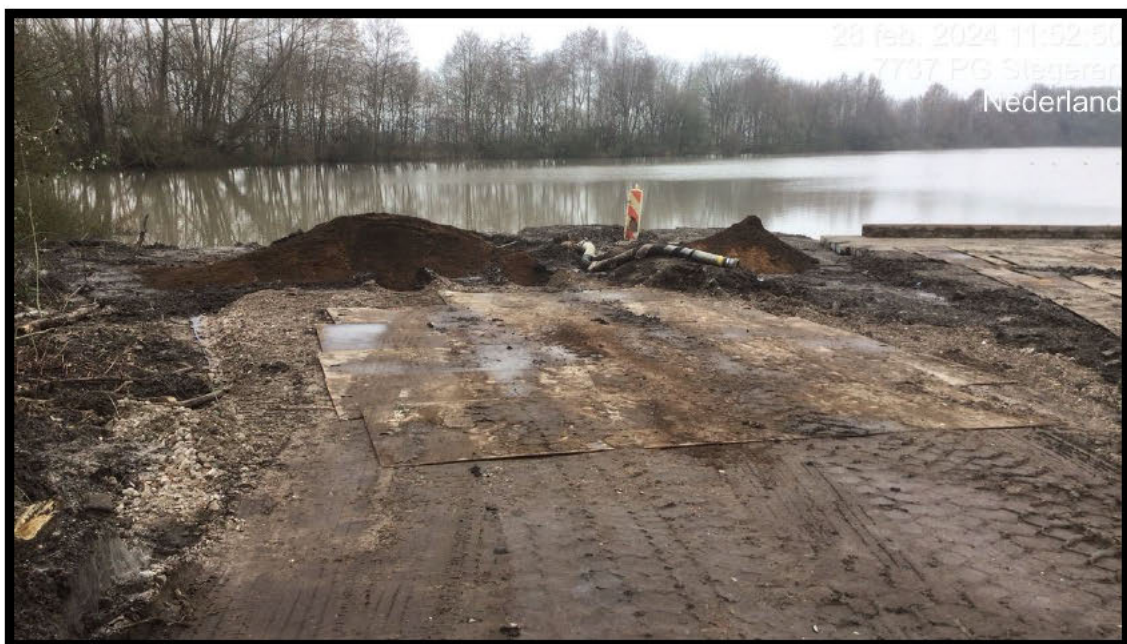
Verder zag ik dat er een paar bakken grond op de reed toegepaste grond waren gelegen (foto 17 en 18). Ik zag op het terrein van de Asfaltcentrale dat er identieke grond gelegen was. Er was mij geen melding afkomstig van het terrein van de Asfaltcentrale bekend. Ik heb vervolgens mijn bevindingen vastgelegd middels de foto app Timestamp op mijn iPad en met de drone.

Foto 17: Op de reeds toegepaste grond zijn een paar bakken grond toegepast.

- De paar bakken grond ter plaatse van het stortfront per direct verwijderd zouden worden. Het was inderdaad niet de bedoeling dat hier grond van onbekende kwaliteit werd opgeslagen/neergelegd. U heeft middels foto's aangetoond dat de grond weer verwijderd is;

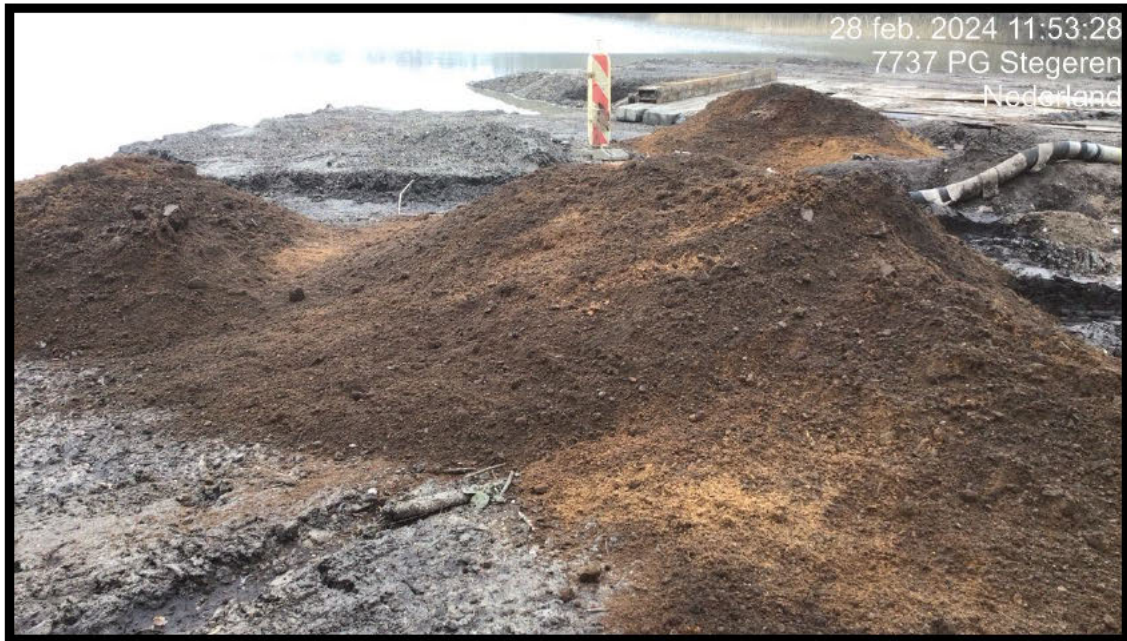
Foto 18: Op de reed toegepaste grond zijn een paar bakken grond toegepast.

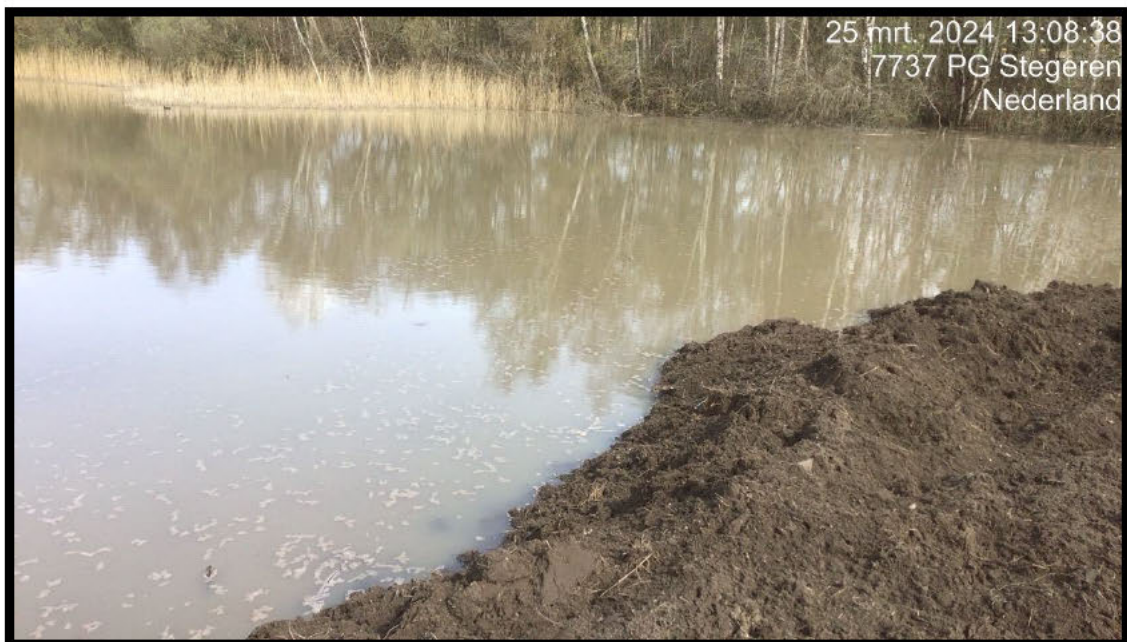
Ik zag het water nog steeds grauw van kleur was en het doorzicht niet verbeterd was (foto 19).

Foto 19: Toepassingslocatie Schippersplas geen doorzicht in het oppervlaktewater. Het oppervlaktewater is grauw van kleur.

- Omdat de toepassing van bentonietslurry als mogelijke oorzaak wordt gezien bent u voornemens een periode geen bentonietslurry toe te passen. Tijdens deze "pauze" monitort u de vertroebeling. Tijdens de monitoring wordt ook de welstand van de vissen gecontroleerd. Mocht de vertroebeling problemen geven dan onderneemt u per direct actie;
