BEZOEKRAPPORT

Rapportagedatum: 08-04-2024	Bezoekdatums: 21-02-2024 / 28-02-2024 / 07-03-2024 / 25-03-2024
Rapporteur:

Toepassing: Herinrichting Schippersplas te Rheezerveen (verondieping)

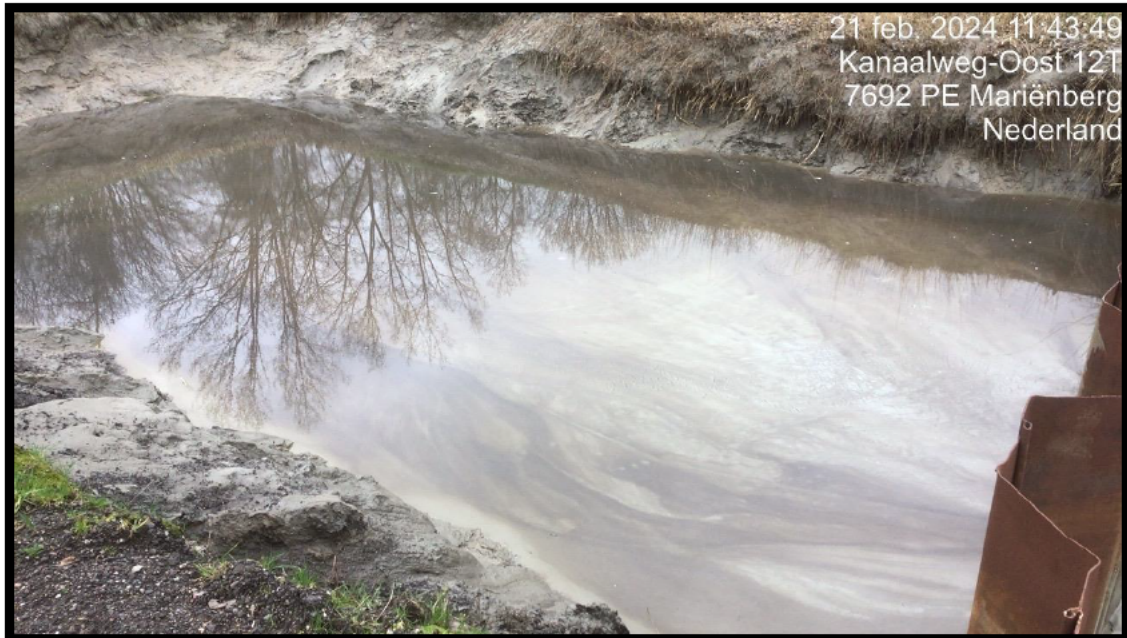
Nadien de locatie aan de Kanaalweg West 7 te Mariënborg bezocht. De vulslang was nog gelegen in bassin 2A waardoor bassin 2B leeggezogen kon worden. De vulslang was nat van binnen, wat er op duidde dat er ook door deze slang gezogen was.

Foto 1: Bassin 2B, niveau lager (ongeveer halverwege) dan in partijkeuring.

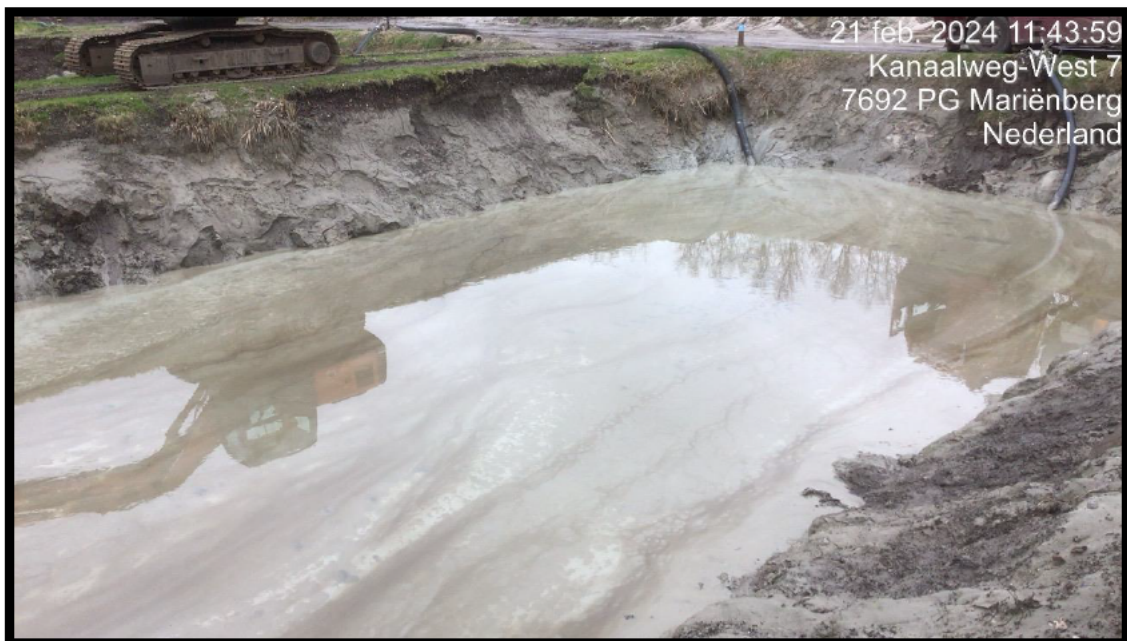
Foto 2: Bassin 2A, niveau lager (ongeveer halverwege) dan in partijkeuring.

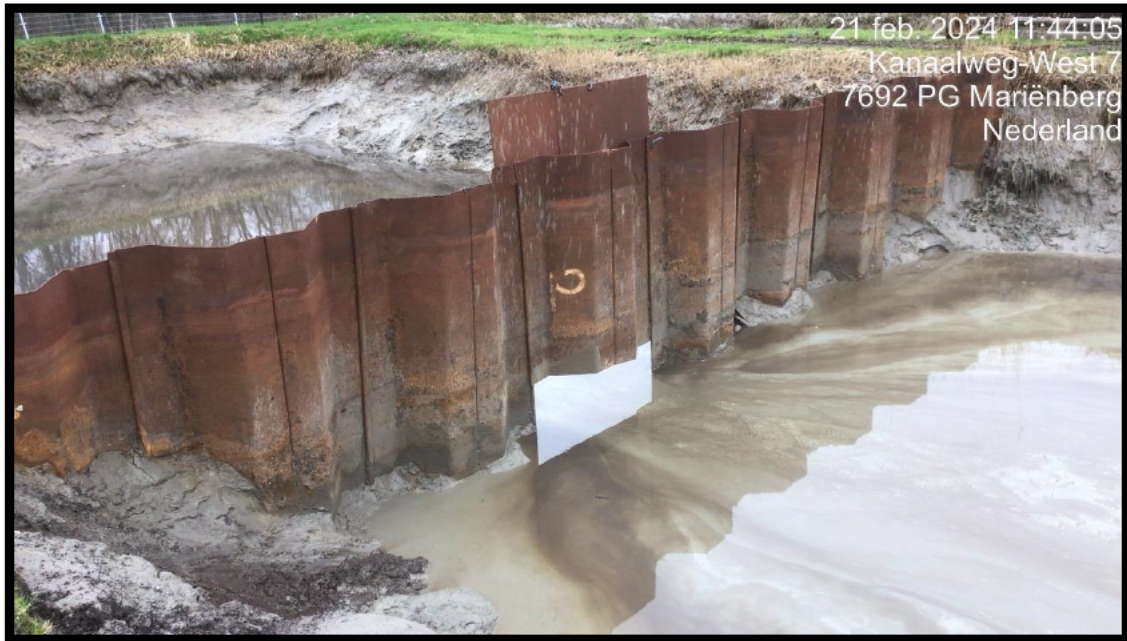
Foto 3: Open schot gezien vanuit bassin 2A

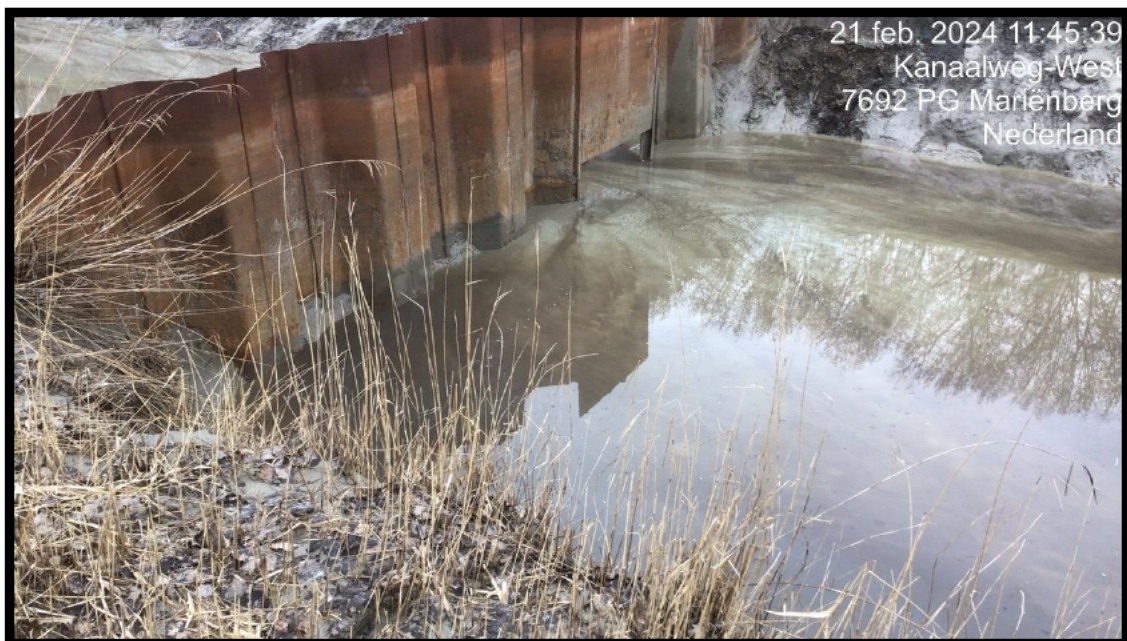
Foto 4: Open schot gezien vanuit bassin 2B

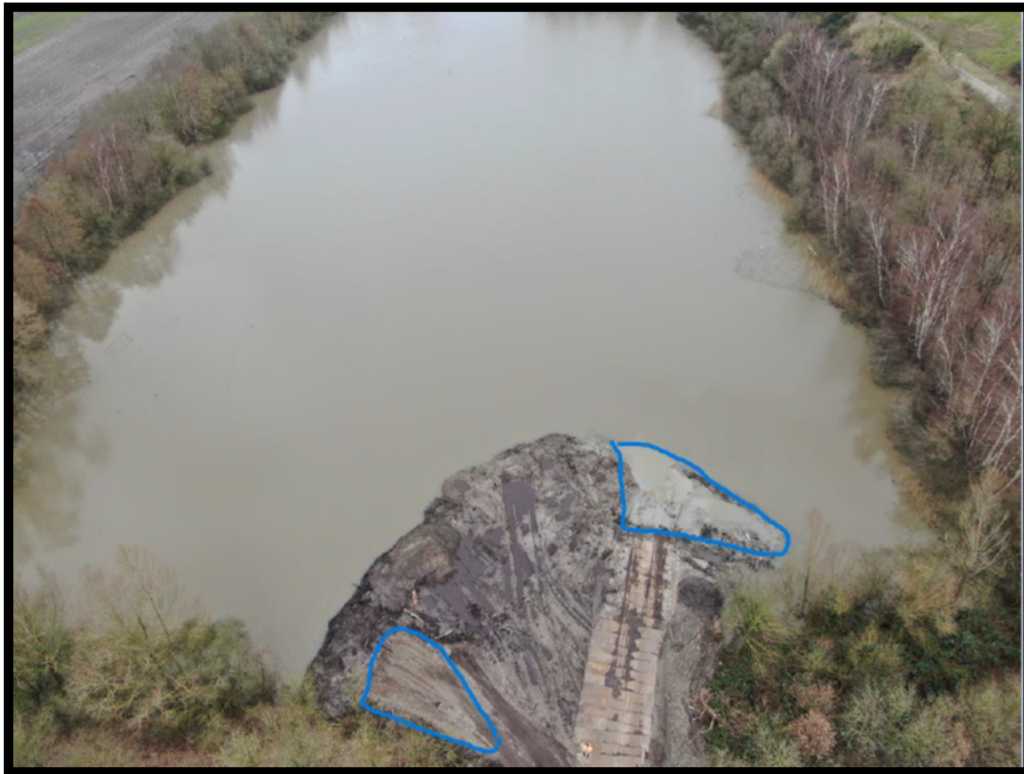
Foto 5 (dronefoto): Toepassingslocatie Schippersplas geen doorzicht in het oppervlaktewater. Het oppervlaktewater is grijs van kleur. Links bouw omcirkeld is een bouwstof zijnde gebroken puin toegepast. Rechts blauw omcirkeld mogelijk vloeibare bentoniet toegepast.

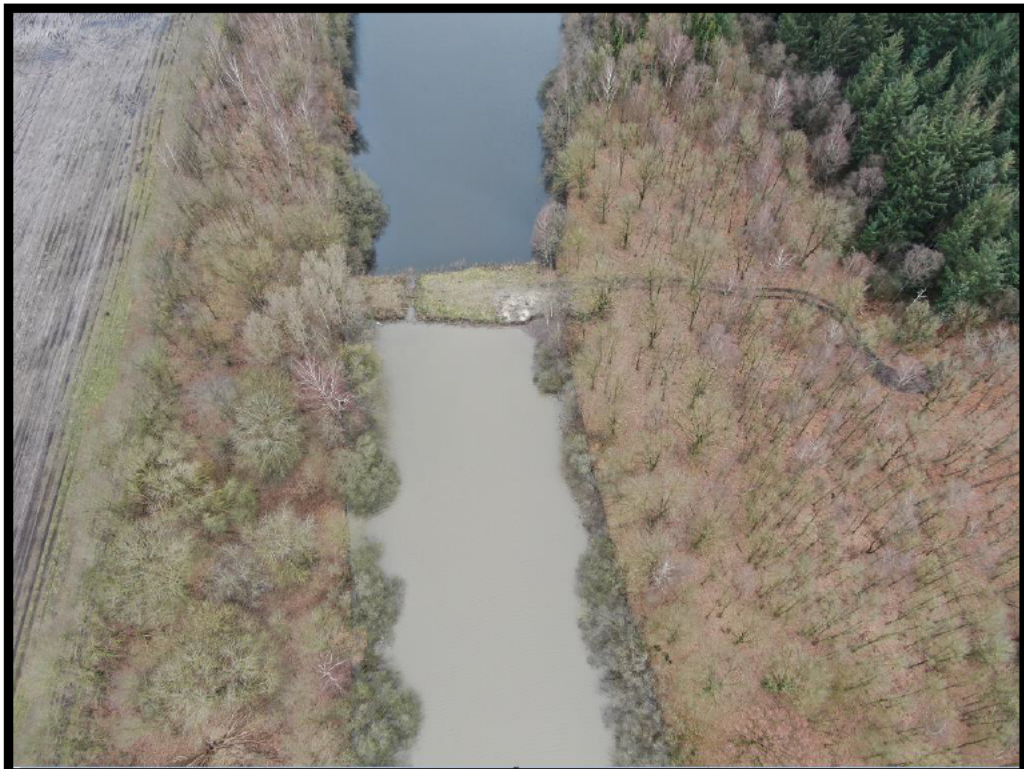
Foto 6 (dronefoto): Toepassingslocatie Schippersplas geen doorzicht in het oppervlaktewater van de toepassing. Het oppervlaktewater is grijs van kleur. Achterliggende deel van de Schippersplas is helder.

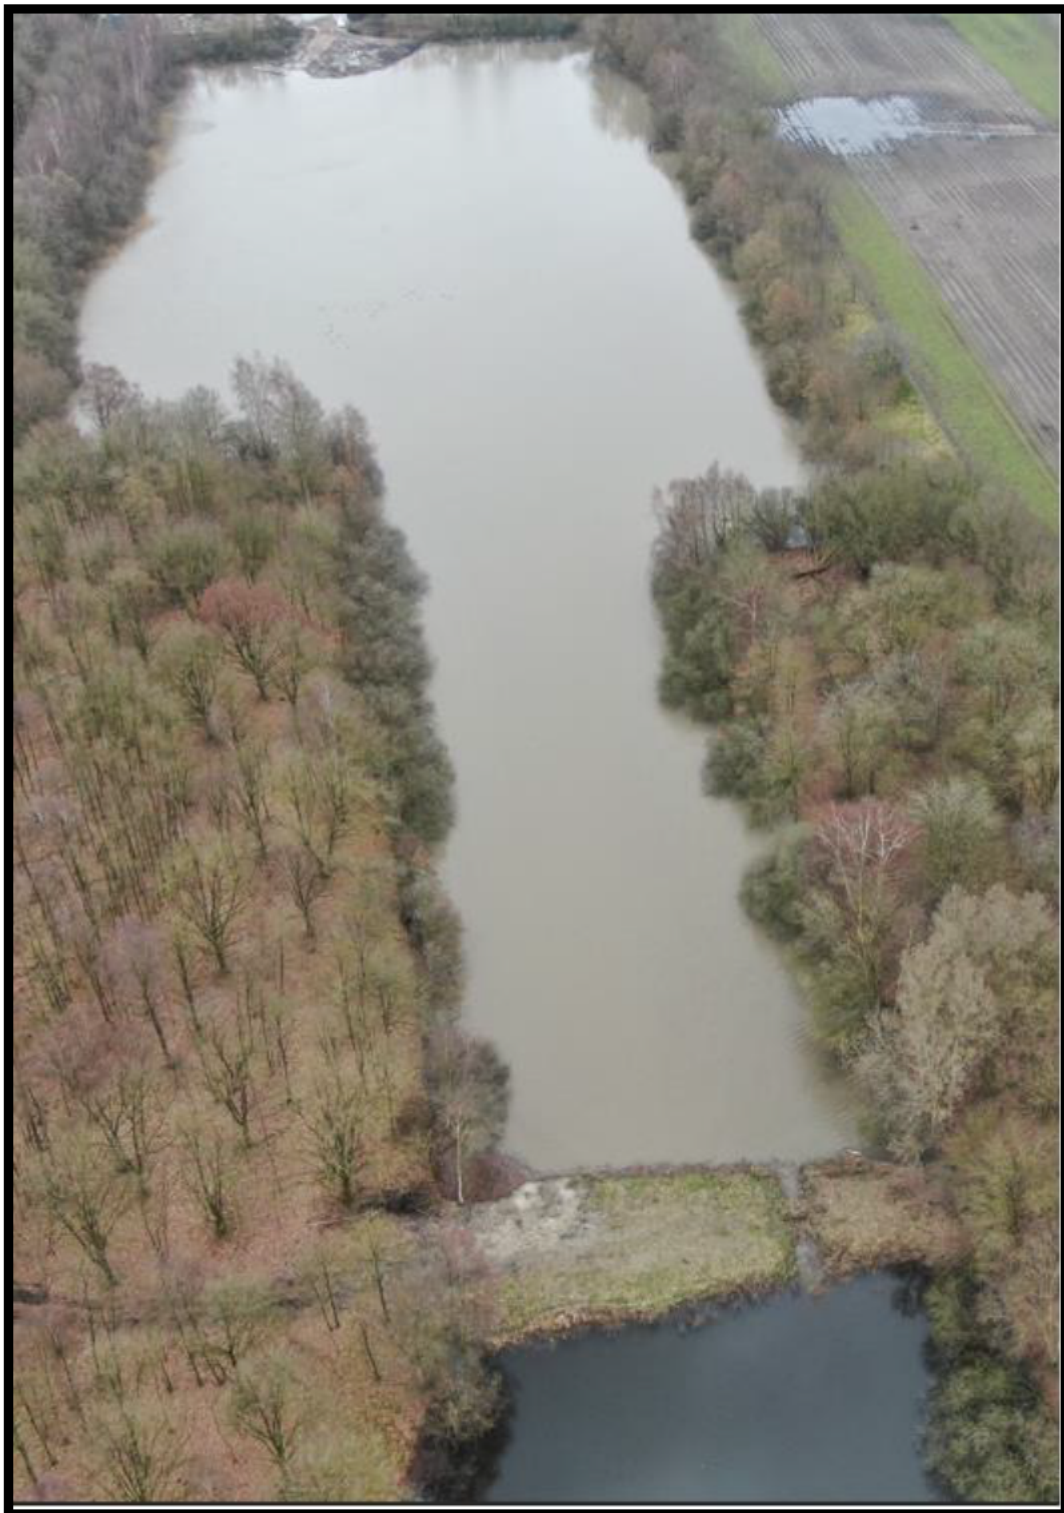
Foto 7 (dronefoto): Toepassingslocatie Schippersplas geen doorzicht in het oppervlaktewater van de toepassing. Het oppervlaktewater is grauw van kleur. Achterliggende deel (onder) van de Schippersplas is helder. (foto is bijgeknipt i.v.m. naastgelegen terreinen).

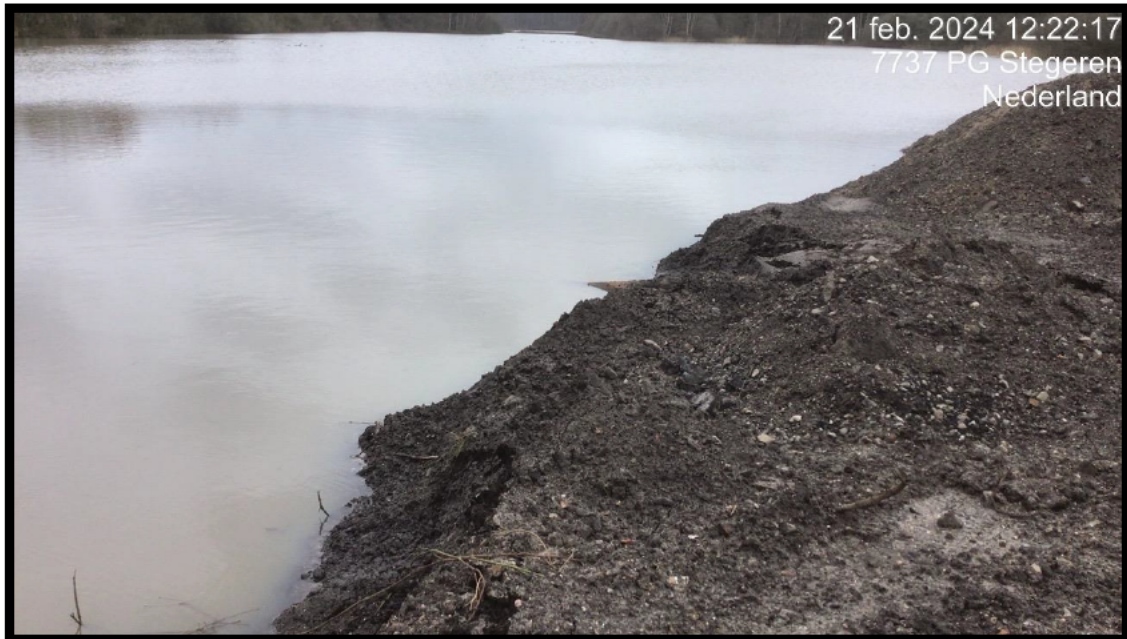
Foto 8: Toepassingslocatie Schippersplas geen doorzicht in het oppervlaktewater. Het oppervlaktewater is grauw van kleur.

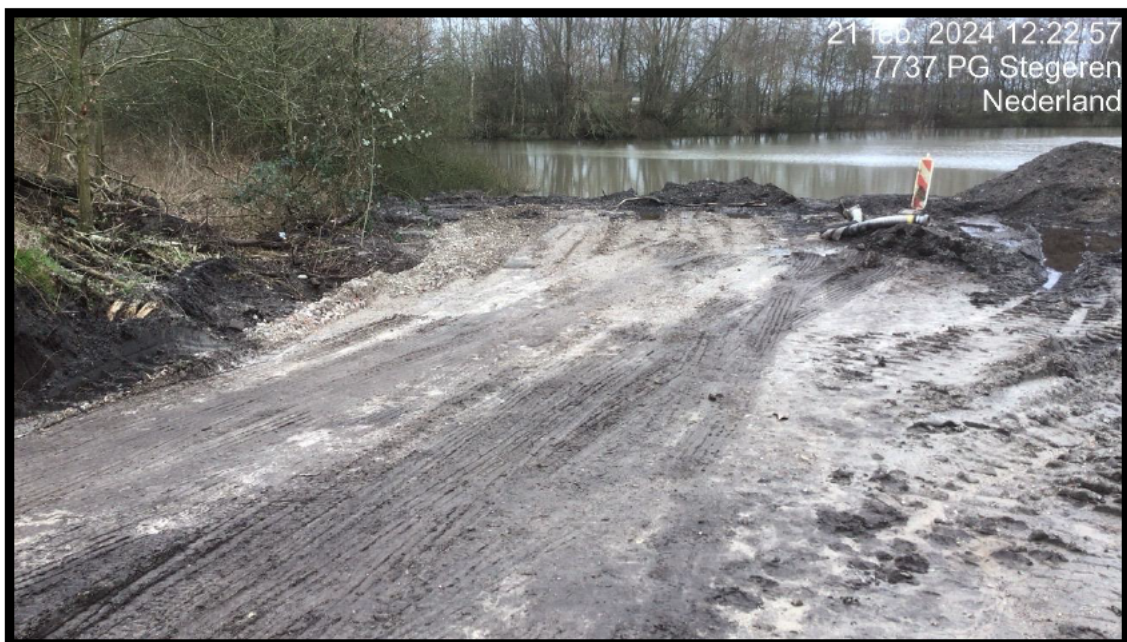
Verder hebben we het (tijdelijk) toegepaste gebroken puin besproken. Ik heb [REDACTED] aangegeven dat het niet de bedoeling kan zijn dat er bouwstoffen/gebroken puin wordt gebruikt als materiaal voor de verondieping. Dat hiervoor ook een milieuhygiënische verklaring benodigd is. Dat dit, zoals het nu toegepast is, mogelijk vermengd wordt met de reeds toegepaste grond en in de verondieping terecht kan komen. [REDACTED] gaf aan dat dit ook niet de bedoeling was en zei contact op te nemen met de NTP. Rijplaten zijn een betere optie.

Foto 9: Op de reed toegepaste grond is een bouwstof zijnde gebroken puin toegepast t.b.v. tijdelijke verharding.

Op 21 februari 2024 omstreeks 16:10 uur ontving ik van [REDACTED] een eerste reactie (bijlage mail 2). Hierin was aangegeven: *Het puin zal morgen worden verwijderd. Nadat uw controle zal het op een geotextiel terug worden geplaatst. Hierdoor blijft het gescheiden van de grond en altijd weer uitneembaar.*

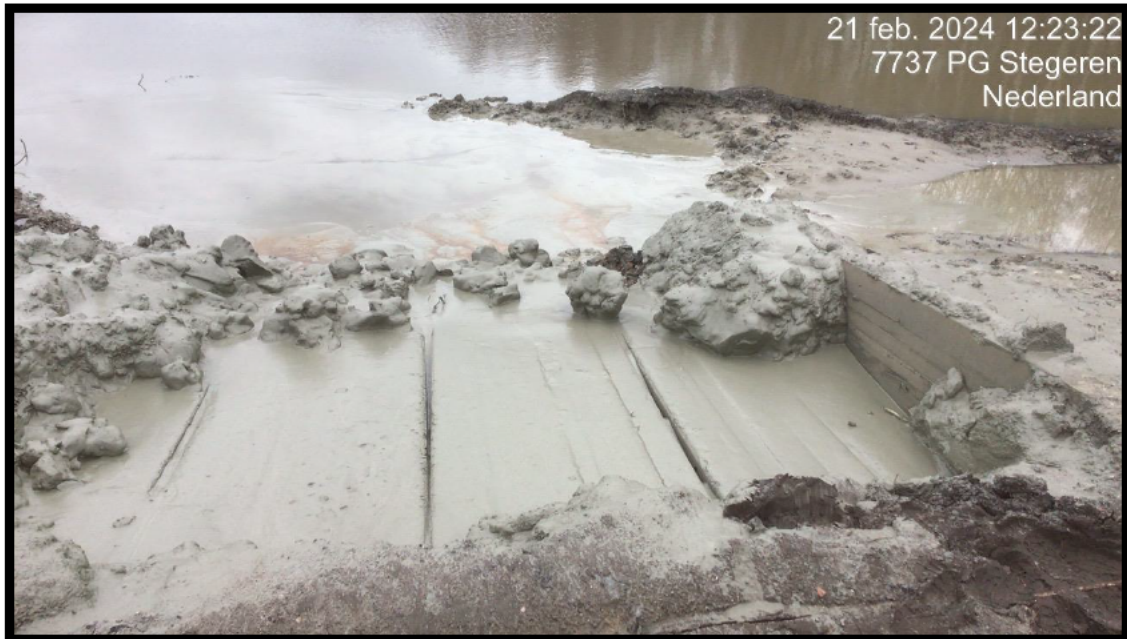
Foto 10: Toepassingslocatie Schippersplas geen doorzicht in het oppervlaktewater en voor op de foto is zichtbaar dat mogelijk vloeibare bentoniet is toegepast.

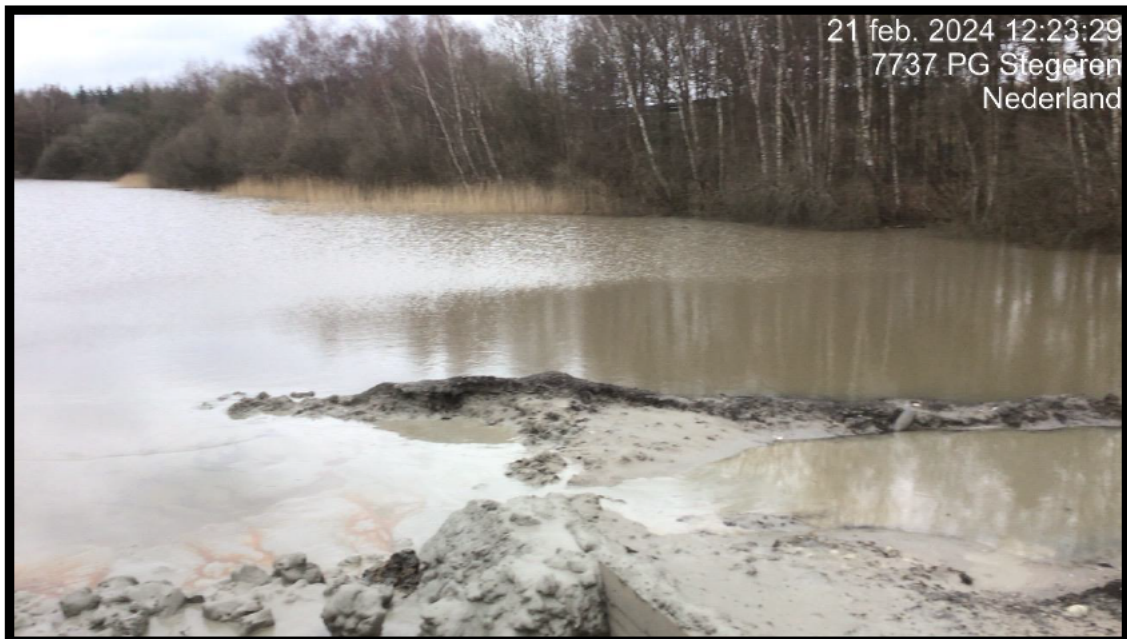
Foto 11: Toepassingslocatie Schippersplas geen doorzicht in het oppervlaktewater. Het oppervlaktewater is grijs van kleur.

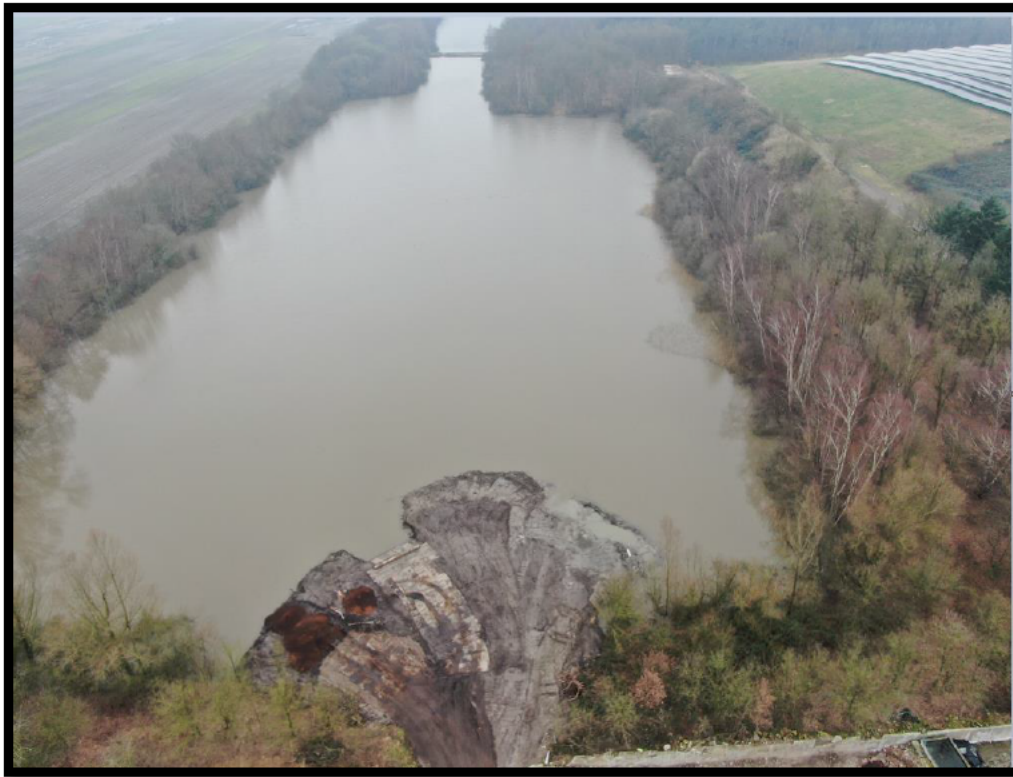
Ik zag dat het water in de Schippersplas nog steeds grauw van kleur was en dat het doorzicht niet verbeterd was (foto 12, 13, 14 en 15). Ik zag dat op de reeds toegepaste grond de bouwstof zijnde gebroken puin inmiddels voorzien was van een beschermende onderlaag (geotextiel). Op het gebroken puin waren rijplaten aangebracht (foto 16). Het gebroken puin en rijplaten zijn t.b.v. tijdelijke verharding en worden niet toegepast in de verondieping.

Foto 12 (dronefoto): Toepassingslocatie Schippersplas geen doorzicht in het oppervlaktewater. Het oppervlaktewater is grauw van kleur. Linksvoor is grond toegepast.

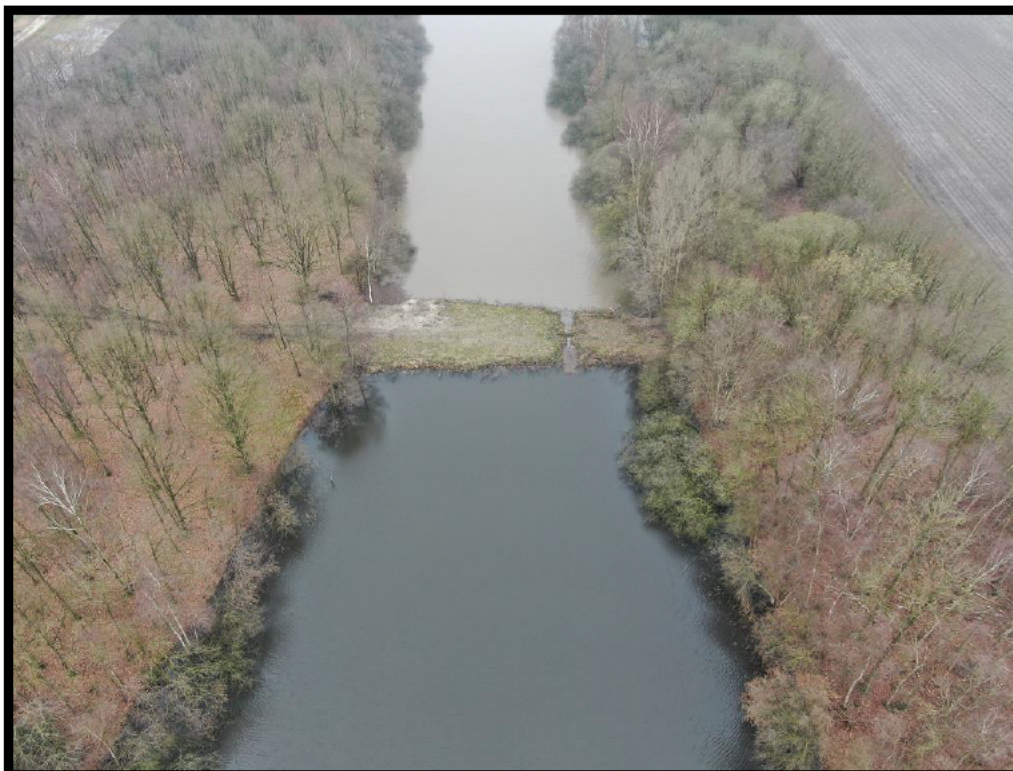
Foto 13 (dronefoto): Toepassingslocatie Schippersplas geen doorzicht in het oppervlaktewater van de toepassing. Het oppervlaktewater is grauw van kleur. Achterliggende deel (onder) van de Schippersplas is helder.

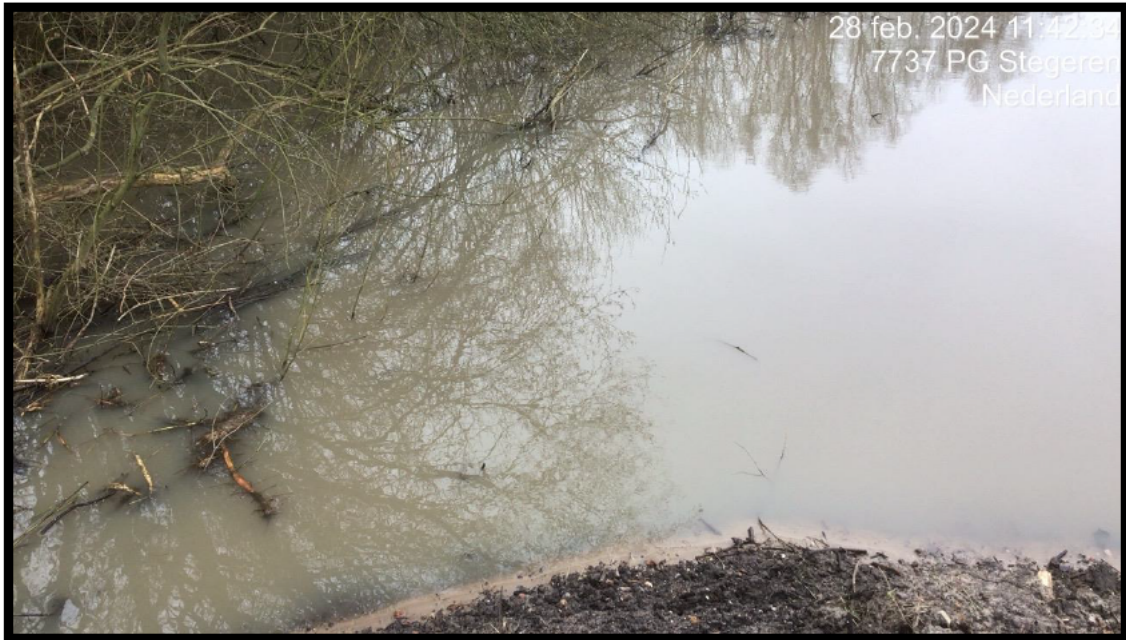
Foto 14: Toepassingslocatie Schippersplas geen doorzicht in het oppervlaktewater. Het oppervlaktewater is grauw van kleur.

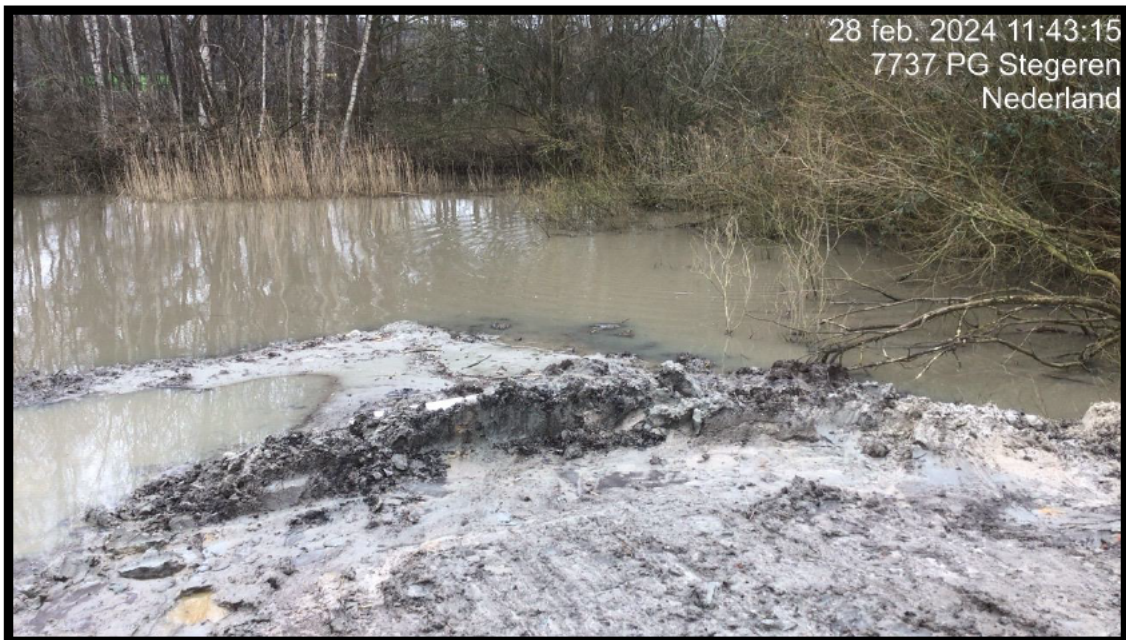
Foto 15: Toepassingslocatie Schippersplas geen doorzicht in het oppervlaktewater. Het oppervlaktewater is grauw van kleur.

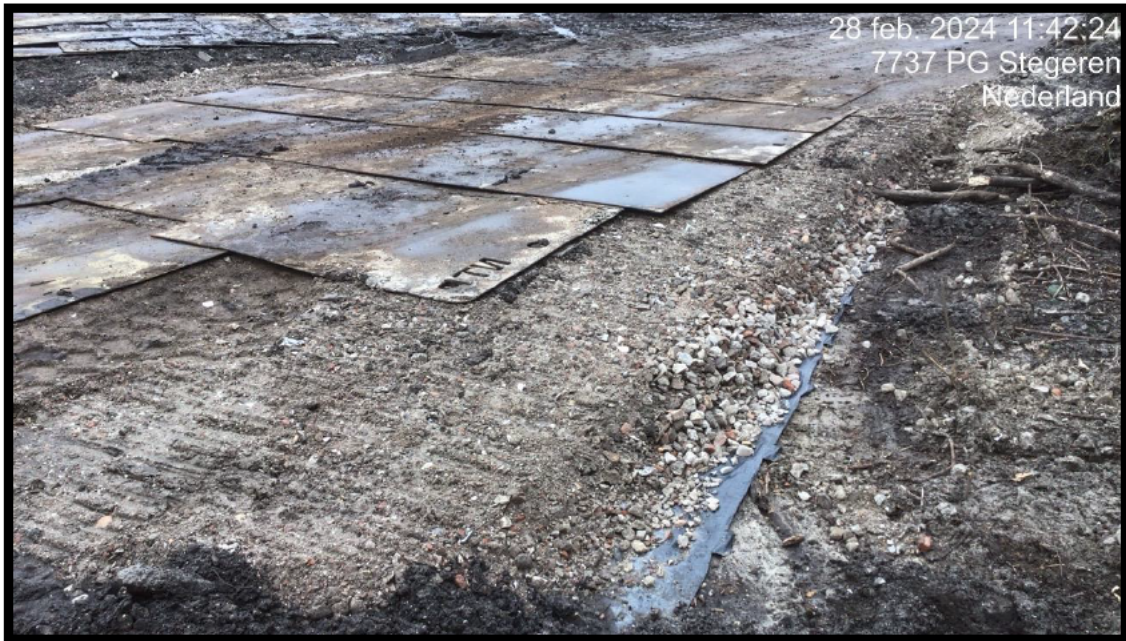
Foto 16: Op de reeds toegepaste grond is de bouwstof zijnde gebroken puin inmiddels voorzien van een beschermende onderlaag. Puin en rijplaten zijn t.b.v. tijdelijke verharding en worden niet toegepast in de verondieping.

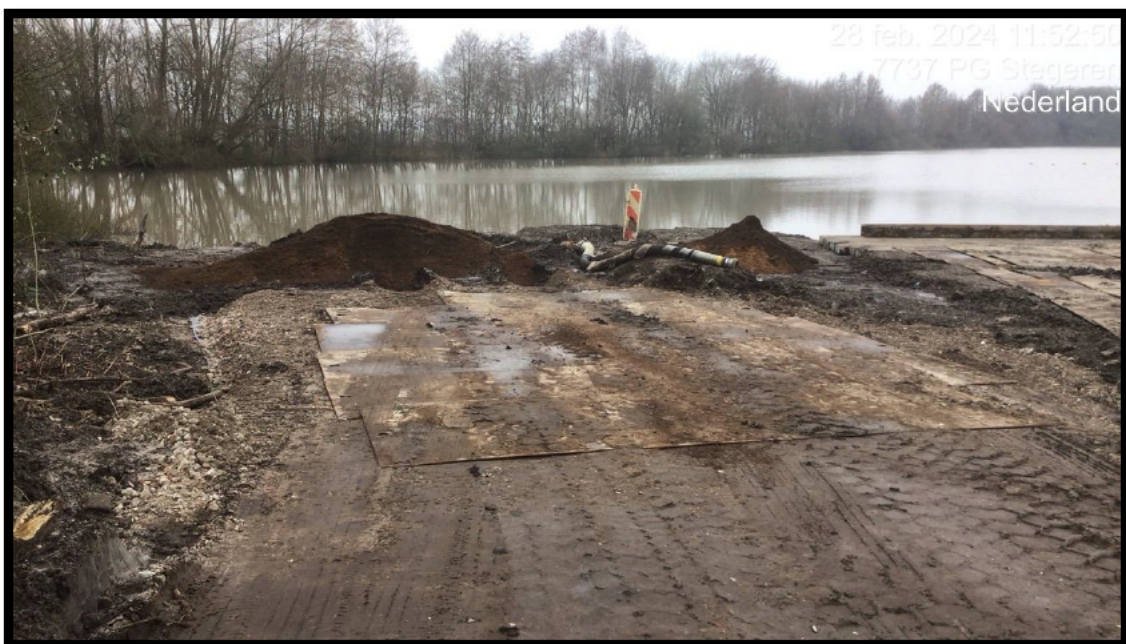
Verder zag ik dat er een paar bakken grond op de reed toegepaste grond waren gelegen (foto 17 en 18). Ik zag op het terrein van de Asfaltcentrale dat er identieke grond gelegen was. Er was mij geen melding afkomstig van het terrein van de Asfaltcentrale bekend. Ik heb vervolgens mijn bevindingen vastgelegd middels de foto app Timestamp op mijn iPad en met de drone.

Foto 17: Op de reeds toegepaste grond zijn een paar bakken grond toegepast.

Op 29 februari 2024 omstreeks 8:53 uur ontving ik een email (bijlage mail 3) van [REDACTED] waarin de heer aangaf: *De paar bakken grond ter plaatse van het stortfront zullen per direct worden verwijderd. Het is inderdaad niet de bedoeling dat hier grond van onbekende kwaliteit wordt opgeslagen/neergelegd. De actie zal met "voor en na foto's" worden vastgelegd.*

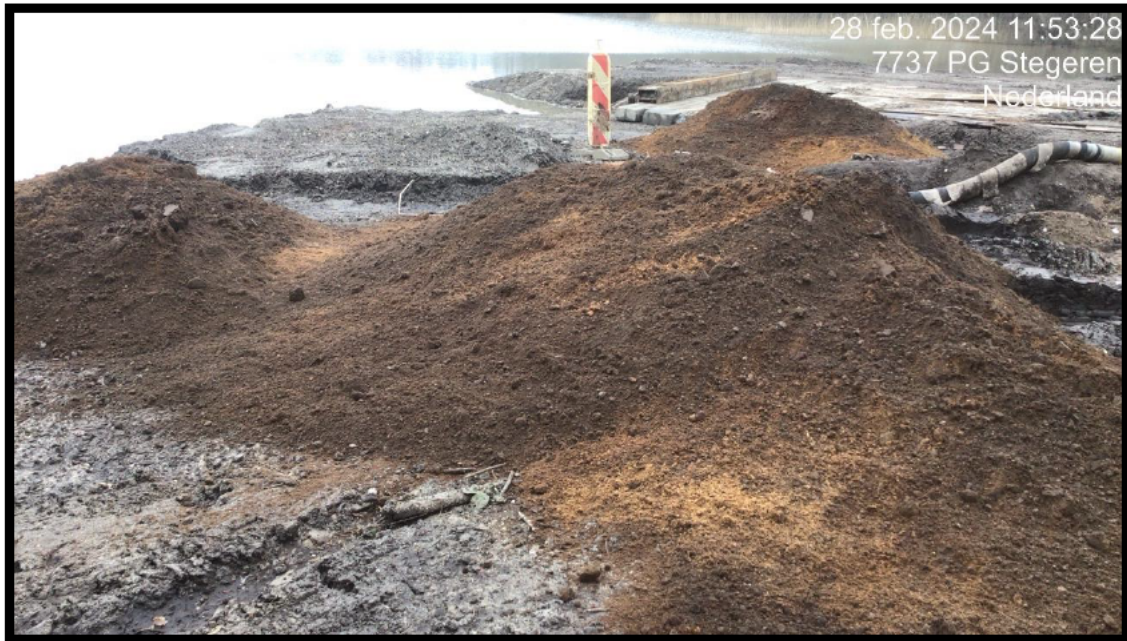
Foto 18: Op de reed toegepaste grond zijn een paar bakken grond toegepast.

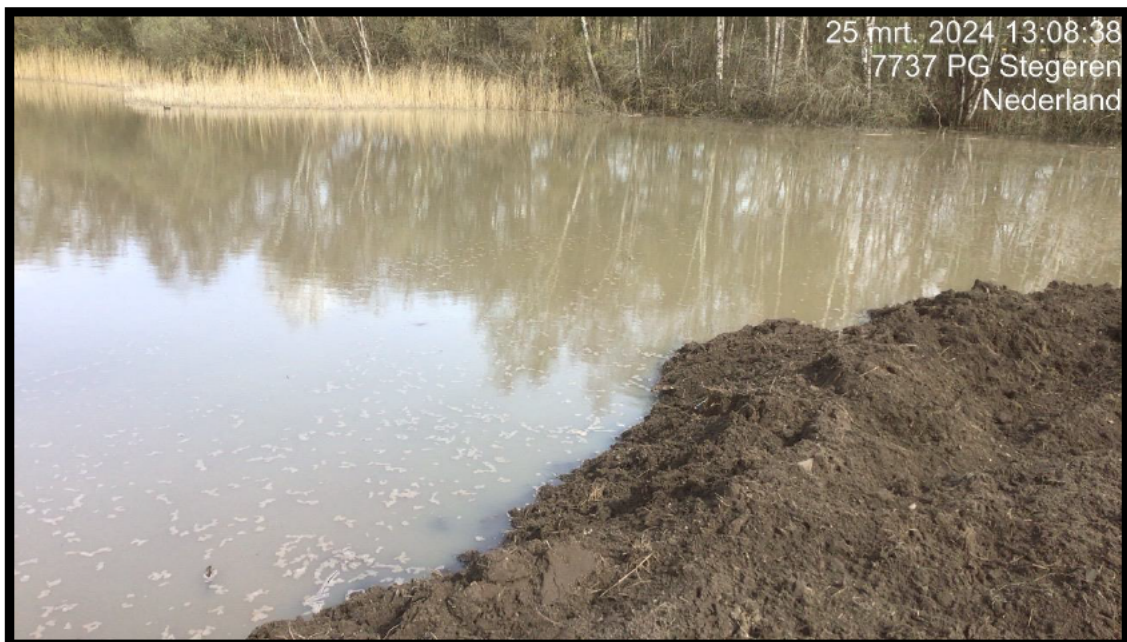
Ik zag het water nog steeds grauw van kleur was en het doorzicht niet verbeterd was (foto 19).

Foto 19: Toepassingslocatie Schippersplas geen doorzicht in het oppervlaktewater. Het oppervlaktewater is grauw van kleur.

- Omdat de toepassing van bentonietslurry als mogelijke oorzaak wordt gezien bent u voornemens een periode geen bentonietslurry toe te passen. Tijdens deze "pauze" monitort u de vertroebeling. Tijdens de monitoring wordt ook de welstand van de vissen gecontroleerd. Mocht de vertroebeling problemen geven dan onderneemt u per direct actie;
