Project: Boven- en onderwaterinspectie stuw Junne		Datum: 18-10-2023	
Opdrachtgever: Waterschap Vechtstromen		Geplande start: 18-10-2023	
Omschrijving: Bijlage 1 - Inspectietekening		Nummer: NL202036730-01

Projectnummer: NL202036730,002	Formaat: A0
	Projectnaam: [Redacted]	Status: Concept
Logo opdrachtgever: 	Datum: 18-10-2023	Bladzijde: 1 van 1
Schaal: N.v.t.		Nummer: NL202036730-01

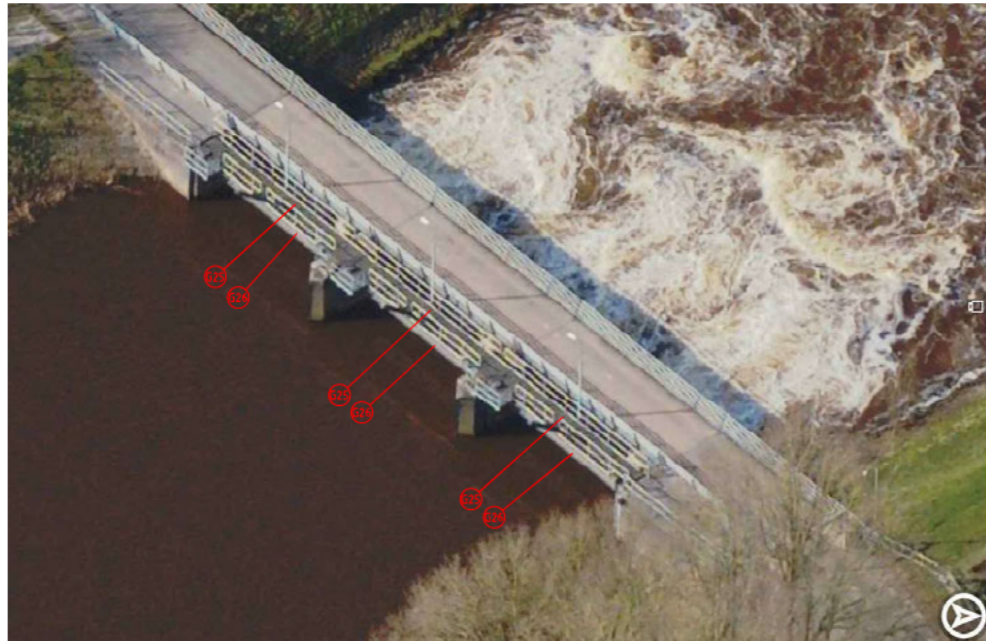
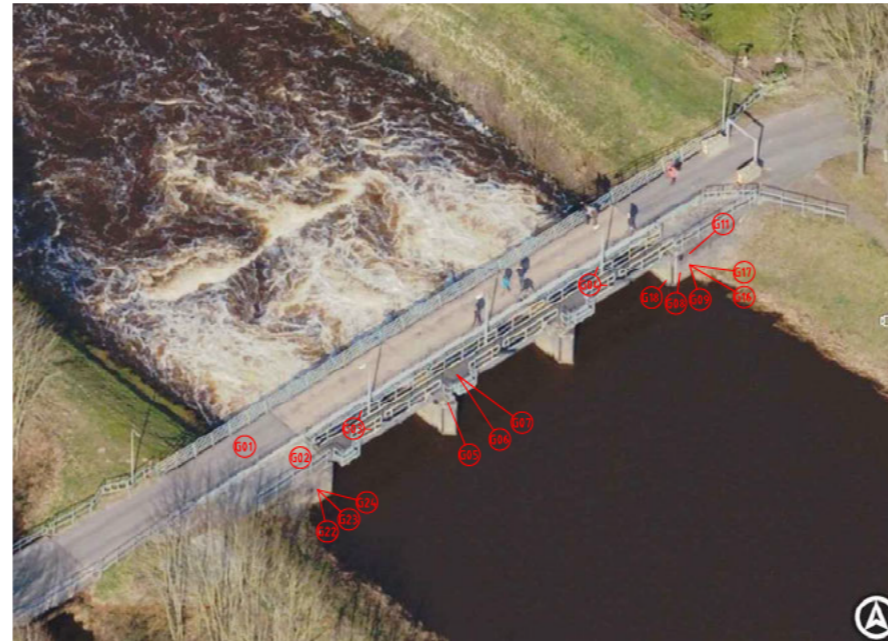
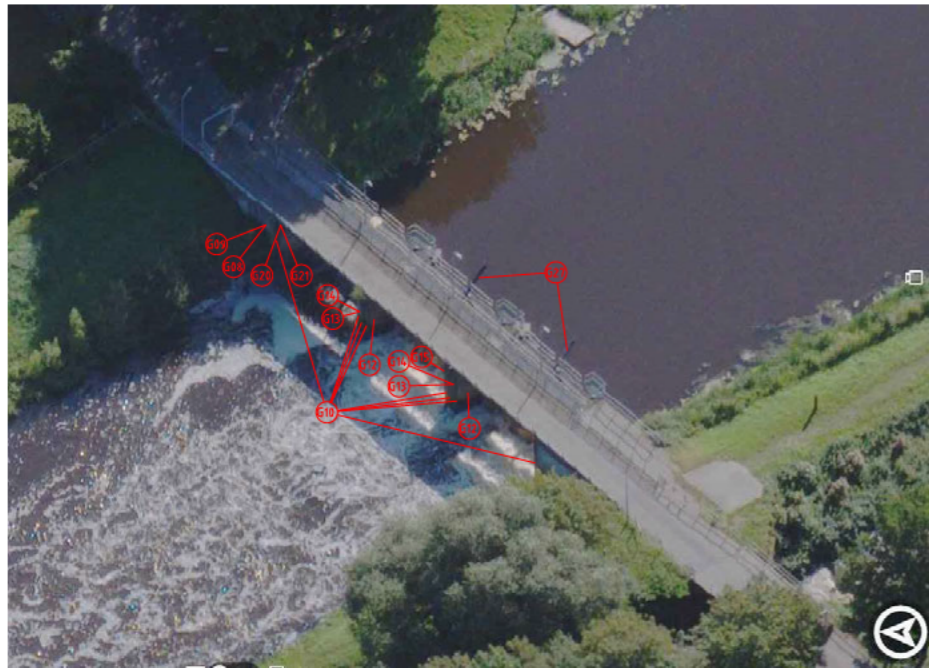
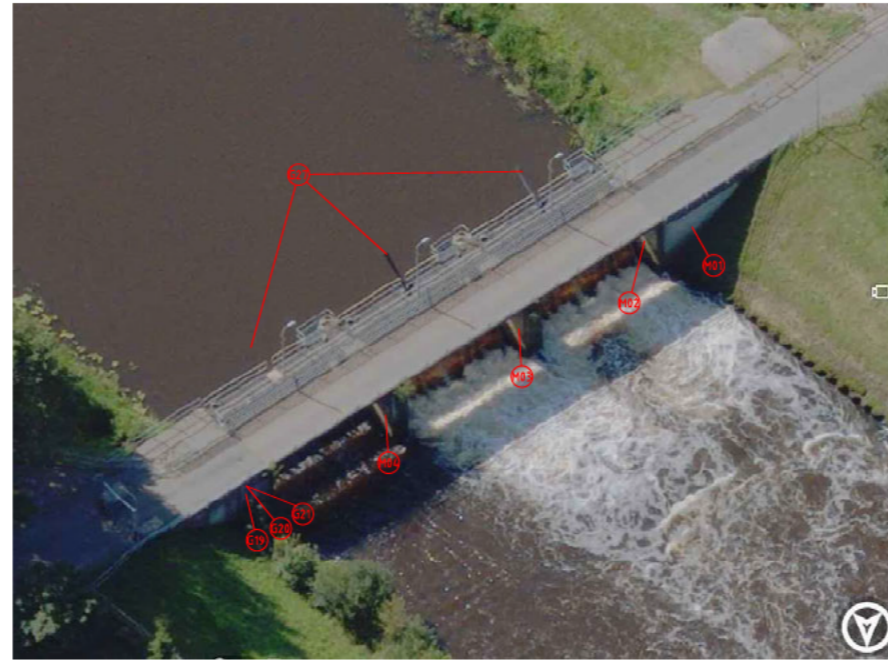
- Ⓜ1 Voegmeting 1 Vleugelwand landhoofd
- Ⓜ2 Voegmeting 2 Frontwand landhoofd
- Ⓜ3 Voegmeting 3 Steunpunt 1 westzijde
- Ⓜ4 Voegmeting 4 Steunpunt 2 westzijde

- Ⓜ1 Gebrek: dwarsscheur (2 m) in betonnen rijdek
- Ⓜ2 Gebrek: dwarsscheur (1 m) in betonnen rijdek
- Ⓜ3 Gebrek: Coating laat los; gehele lengte leuning; > 70%

- Ⓜ4 Gebrek: Aangroei; leuning; 30-70%
- Ⓜ5 Gebrek: Boomwortelopgroei; tussensteunpunt 1
- Ⓜ6 Gebrek: Houtrot planken rijdek (circa 10 st. vervangen)
- Ⓜ7 Gebrek: Slijtlaag lokaal verdwenen; 2-10%; gevorderd stadium

- Ⓜ8 Gebrek: Aangroei (mos/schimmel); > 70%; gevorderd stadium
- Ⓜ9 Gebrek: Voegen defect; > 70%; eindstadium
- Ⓜ10 Gebrek: Corrosie uniform (hoekprofielen); >70%; gevorderd stadium

- Ⓜ11 Gebrek: Scheurvorming (1 m2) in frontwand (rechtsboven)
- Ⓜ12 Gebrek: Aangroei; 2-10%; gevorderd stadium
- Ⓜ13 Gebrek: Voegen, defect; 2-10%; gevorderd stadium

- Ⓜ14 Gebrek: Aangroei (onkruid en mos); 10-30%; gevorderd stadium Noord- en Oostzijde tussensteunpunt 1
- Ⓜ15 Gebrek: Scheurvorming (1+1+0,5 m1); tussensteunpunt 2 oostzijde

- Ⓜ16 Gebrek: Aangroei (schimmel/mos); >70%; gevorderd stadium
- Ⓜ17 Gebrek: Voegen (vulling), defect; 30-70%; gevorderd stadium
- Ⓜ18 Gebrek: Stenen defect (5x)

- Ⓜ19 Gebrek: Onkruidgroei; 2-10%; eindstadium
- Ⓜ20 Gebrek: Scheurvorming in schamkant
- Ⓜ21 Gebrek: Wapeningscorrosie + betonschade (loopt door in asfalt) + materiaalafname

- Ⓜ22 Gebrek: Scheurvorming (1 m2) in voegen vleugelwand
- Ⓜ23 Gebrek: Voegen, defect; 10-30%; gevorderd stadium
- Ⓜ24 Gebrek: Onkruidgroei
- Ⓜ25 Gebrek: Aangroei (schimmels); >70% onderzijde dekplanken

- Ⓜ26 Gebrek: Aangroei; 2-10%; beginstadium; liggers
- Ⓜ27 Gebrek: Corrosie. uniform; 0-2%; gevorderd stadium; aandrijving stuwkleppen
