## BEZOEKRAPPORT

Naam: DBG Bouw- en Reststoffen  
 Adres: Meerpaal 11  
 Postcode/plaats: 9206AJ Drachten  
 Telefoonnr.: 06-[REDACTED]  
 e-mail: [REDACTED]@dbgbouwenreststoffen.nl  
 contactpersoon: [REDACTED]  
 Toepassing: Herinrichting Schippersplas te Rheezerveen (verondieping)

Op dinsdag 11 juli 2023 heb ik, [REDACTED], toezichthouder in dienst van Waterschap Vechtstromen, tezamen met mijn collega toezichthouder [REDACTED] een controle uitgevoerd m.b.t. de toepassing van bentonietslurry in de Schippersplas t.b.v. de verondieping

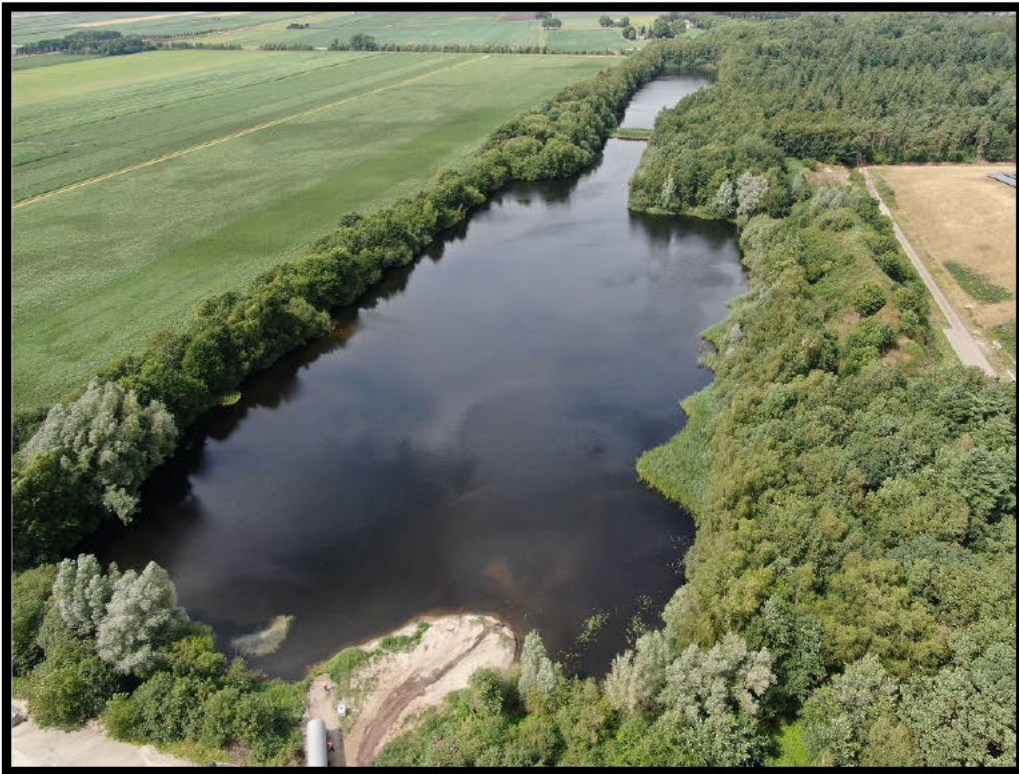
**Dronefoto 1:** Toepassingslocatie schippersplas.

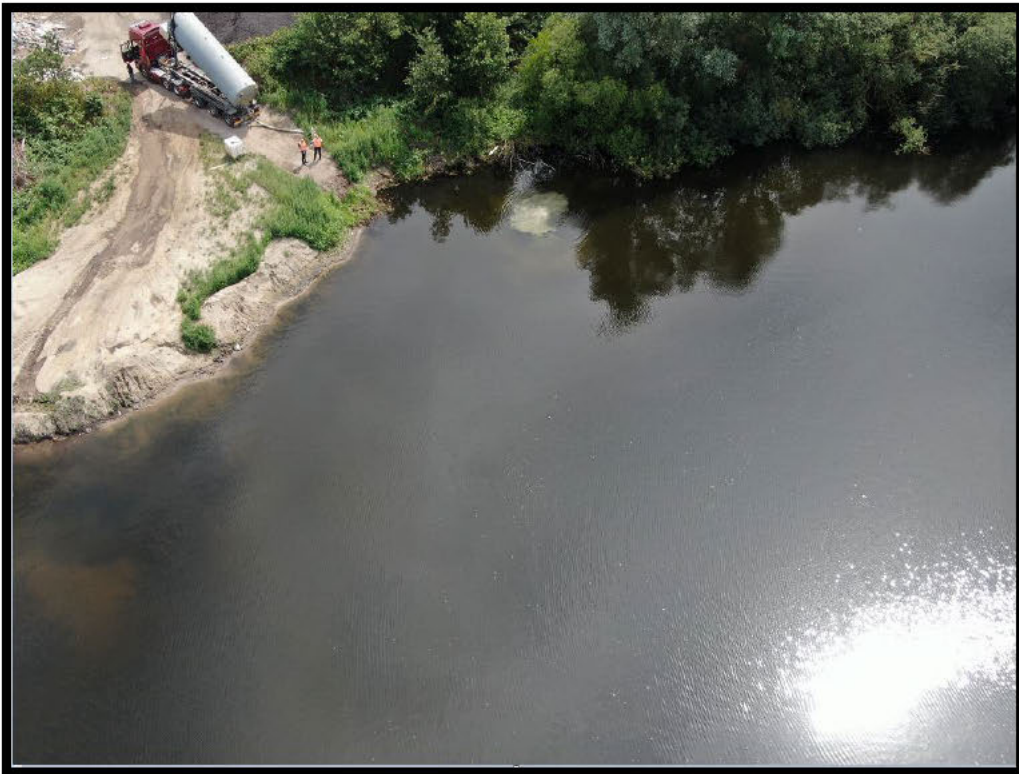
Tijdens onze controle was een vrachtwagen bentonietslurry aan het lossen middels een aanwezige los buis welke de bentonietslurry op diepte in de Schippersplas brengt. Rond het los punt in het oppervlaktewater was een lichtelijke visuele verontreiniging zichtbaar tijdens het lossen (foto 1 en 2). Direct nadat de vrachtwagen leeg was bezonk de lichtelijke visuele verontreiniging vanwege soortelijk gewicht (foto 3). Er was verder geen visuele verontreiniging zichtbaar vanwege deze toepassing (foto 1). Hiermee is vastgesteld dat de toepassing van bentonietslurry in de Schippersplas geen visuele verontreiniging veroorzaakte tijdens de controle.

**Dronefoto 2:** Lichtelijke visuele verontreiniging zichtbaar tijdens lossen.

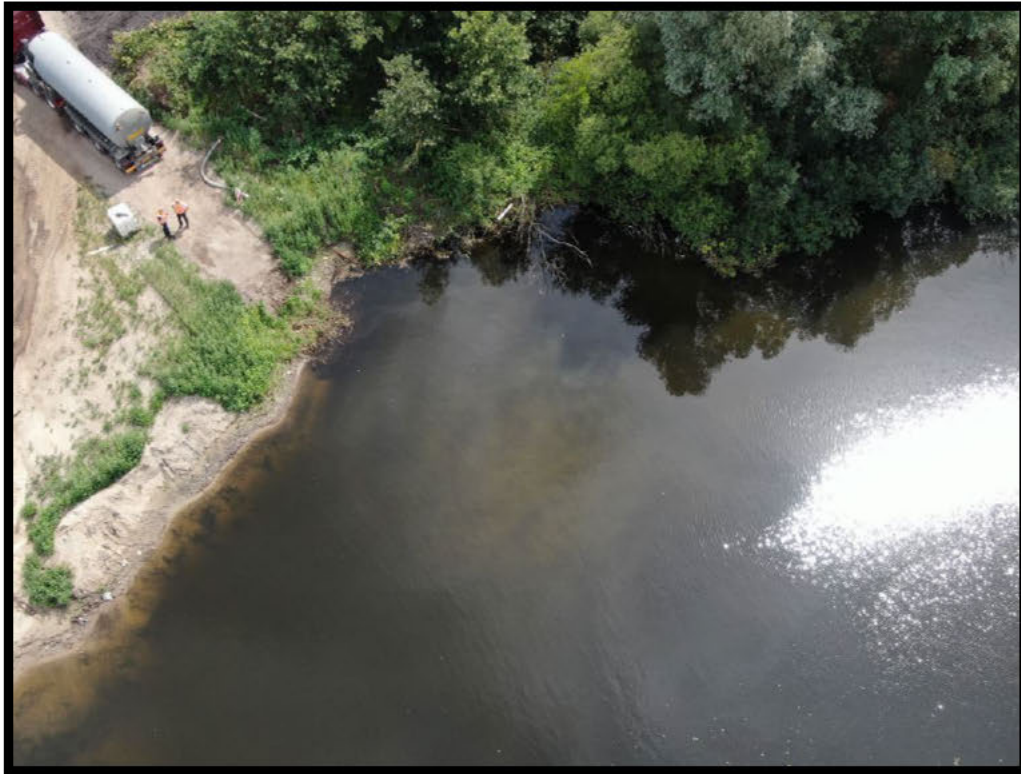
**Dronefoto 3:** Direct na lossen bezinkt ook de visuele verontreiniging vanwege soortelijk gewicht.

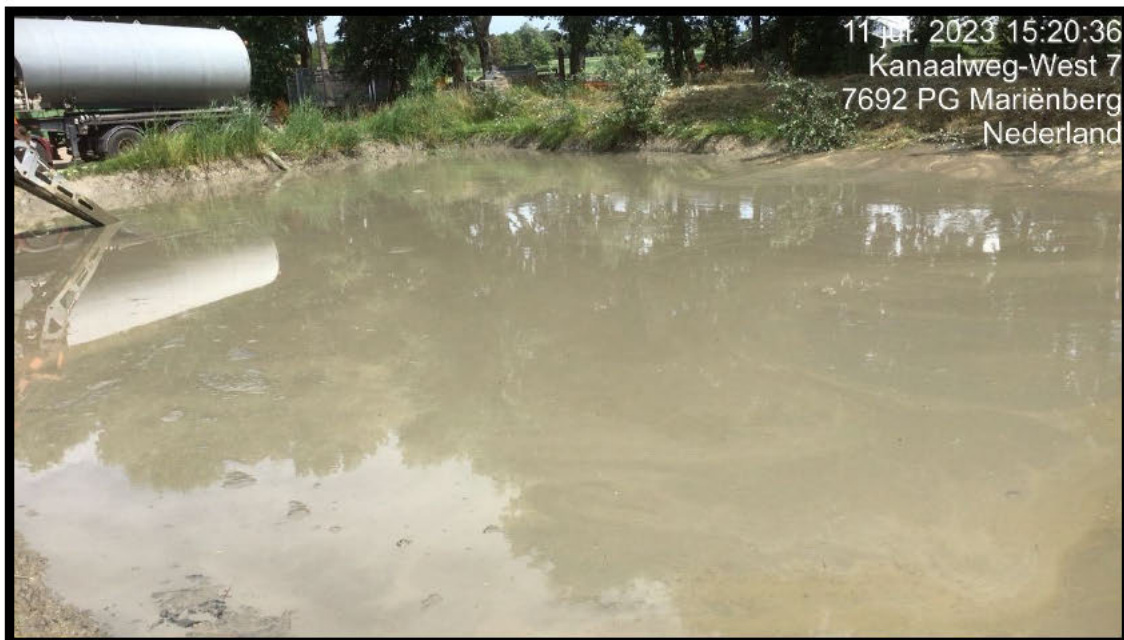
Omstreeks 15:17 uur waren wij ter plaatse aan de Kanaalweg West 7 te Mariëenberg. Het hek was open en er was een vrachtwagen aan het laden uit bassin 1A t.b.v. de toepassing in de Schippersplas (foto 4). Tevens was een graafmachine de bentonietslurry aan het mixen met een mixer om de bentonietslurry verpompbaar te houden. De toe te passen partij kwam overeen met de melding. Vervolgens spraken wij ██████████ van Lucas Loonwerkbedrijf B.V. we hebben onze komst en de toepassing met haar besproken.

**Foto 4 (iPad):** Er werd geladen uit bassin 1A zoals gemeld.
