Van: [REDACTED] <[REDACTED]@vechtstromen.nl>
Verzonden: woensdag 21 februari 2024 14:51
Aan: [REDACTED] <[REDACTED]@dbgbouwenreststoffen.nl>
Onderwerp: Schippersplas

Zoals zojuist besproken, bij deze alvast een paar foto's van de Schippersplas.

Drone foto voorzijde Schippersplas

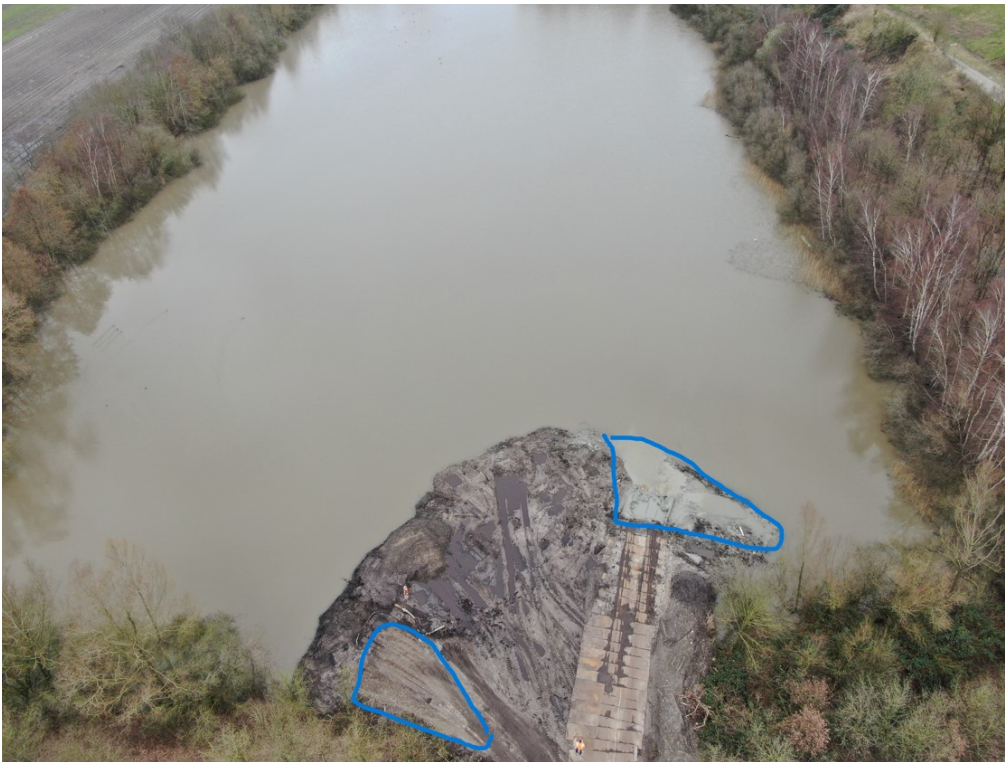
U gaf aan dat, u is aangegeven dat, het gebroken puin enkel op de wal zou zijn toegepast. Op de eerste twee foto's (linker blauw omcirkeld locatie) is zichtbaar dat het gebroken puin op het reeds gedempte gedeelte is toegepast. Dit betreft ook het gedeelte waar de tankauto's de bentonietslurry op diepte inbrengen.

Verder is op de eerste foto zichtbaar dat aan het einde van de rijplaten (rechts omcirkelde locatie) ook bentoniet is toegepast. Mogelijk betreft dit de grond zoals u aangaf, maar het lijkt mij ook aannemelijk, gezien de foto's, dat dit ook de vloeibare bentoniet betreft.

Ook is op de eerste en derde foto's zichtbaar dat op de afgedamde toepassing locatie het oppervlaktewater grauw van kleur is.

Het puin zal morgen worden verwijderd. Nadat uw controle zal het op een geotextiel terug worden geplaatst. Hierdoor blijft het gescheiden van de grond en altijd weer uitneembaar.

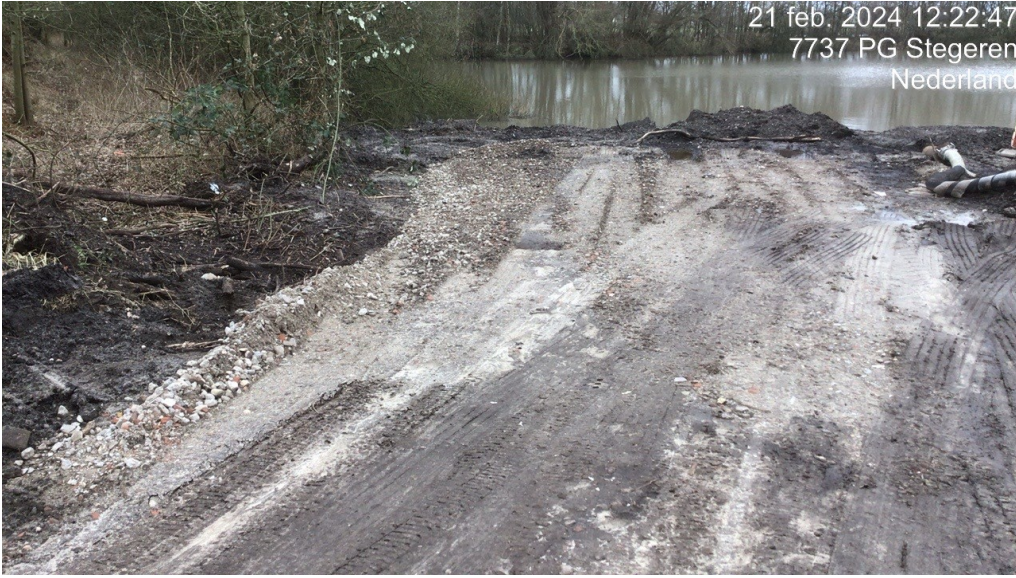
21 feb. 2024 12:22:47
7737 PG Stegeren
Nederland

Toegepaste gebroken puin.

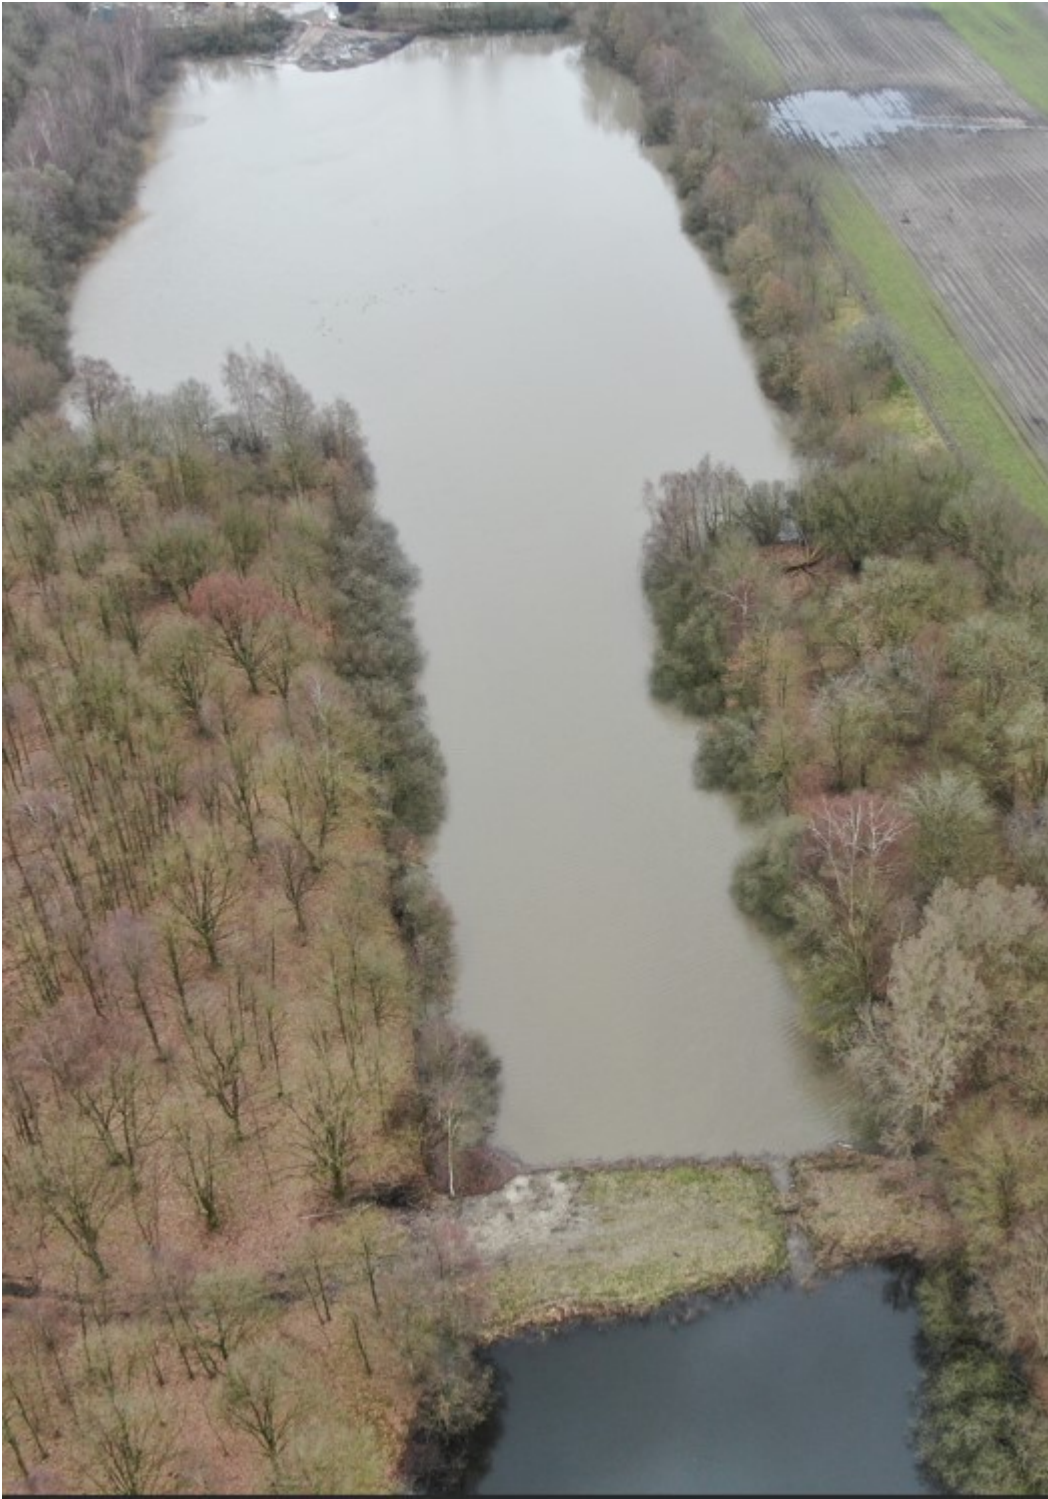
Drone foto vanaf de afdamming.

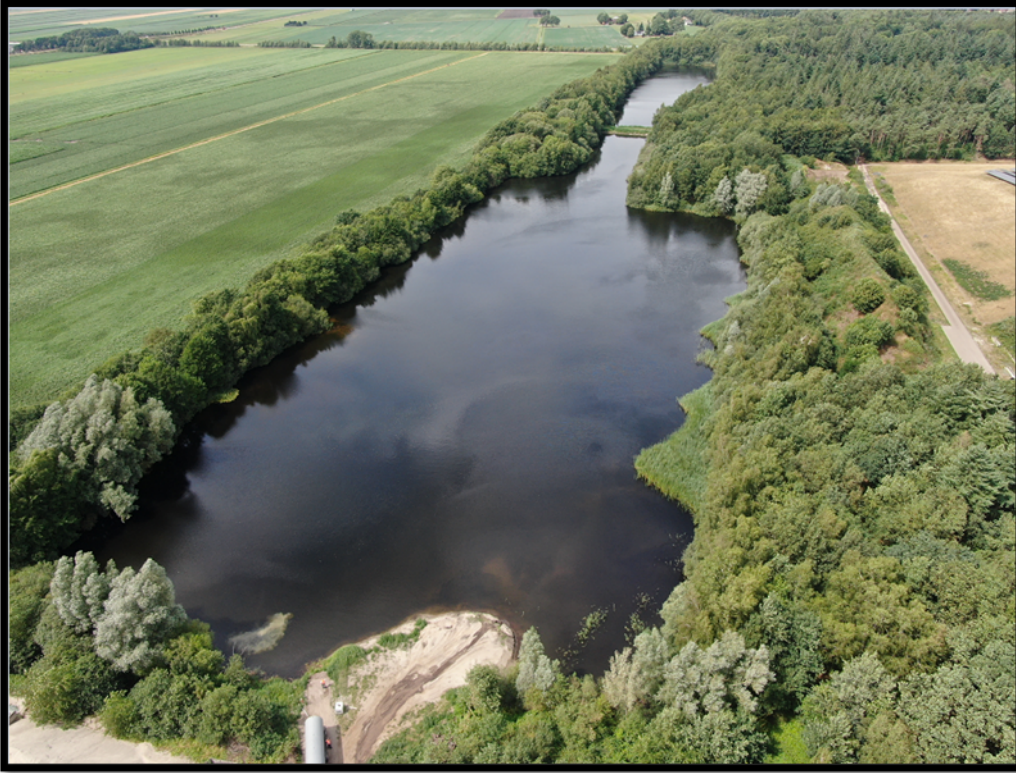
De vierde foto betreft een foto van 11 juli 2023 tijdens een toepassing van bentoniet, waarbij het oppervlaktewater helder van kleur was (enkel rond het inbrengen is de toepassing zichtbaar).

Drone foto Schippersplas 11-07-2023
