Onderwerp: Controle toepassingslocatie besluit bodemkwaliteit Schippersplas.
Klant: DBG Bouw en Reststoffen

Van: [REDACTED]
Verzonden: woensdag 21 februari 2024 14:51
Aan: [REDACTED]@dbgbouwenreststoffen.nl
Onderwerp: Schippersplas

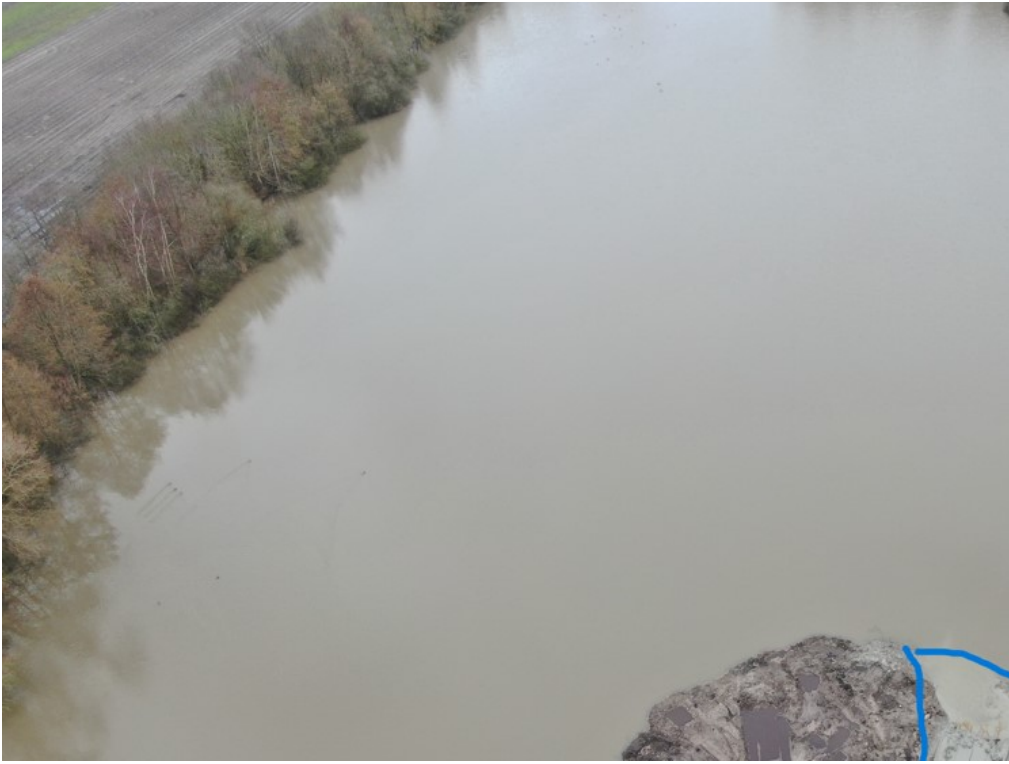
U gaf aan dat, u is aangegeven dat, het gebroken puin enkel op de wal zou zijn toegepast. Op de eerste twee foto's (linker blauw omcirkeld locatie) is zichtbaar dat het gebroken puin op het reeds gedempte gedeelte is toegepast. Dit betreft ook het gedeelte waar de tankauto's de bentonietsslurry op diepte inbrengen.

Verder is op de eerste foto zichtbaar dat aan het einde van de rijplaten (rechts omcirkelde locatie) ook bentoniet is toegepast. Mogelijk betreft dit de grond zoals u aangaf, maar het lijkt mij ook aannemelijk, gezien de foto's, dat dit ook de vloeibare bentoniet betreft.

Ook is op de eerste en derde foto's zichtbaar dat op de afgedamde toepassing locatie het oppervlaktewater grauw van kleur is.

Drone foto voorzijde Schippersplas

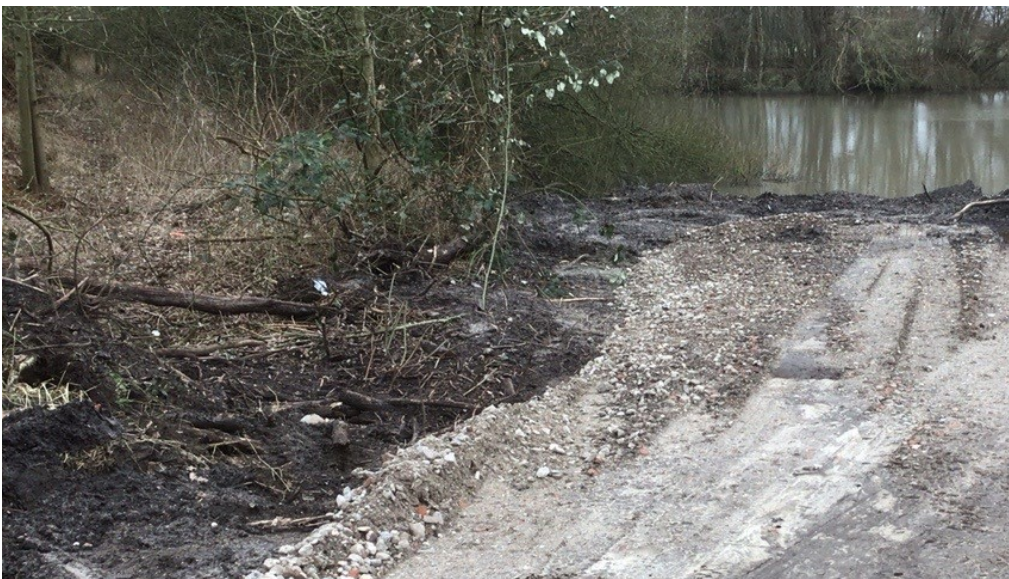
Toegepaste gebroken puin.

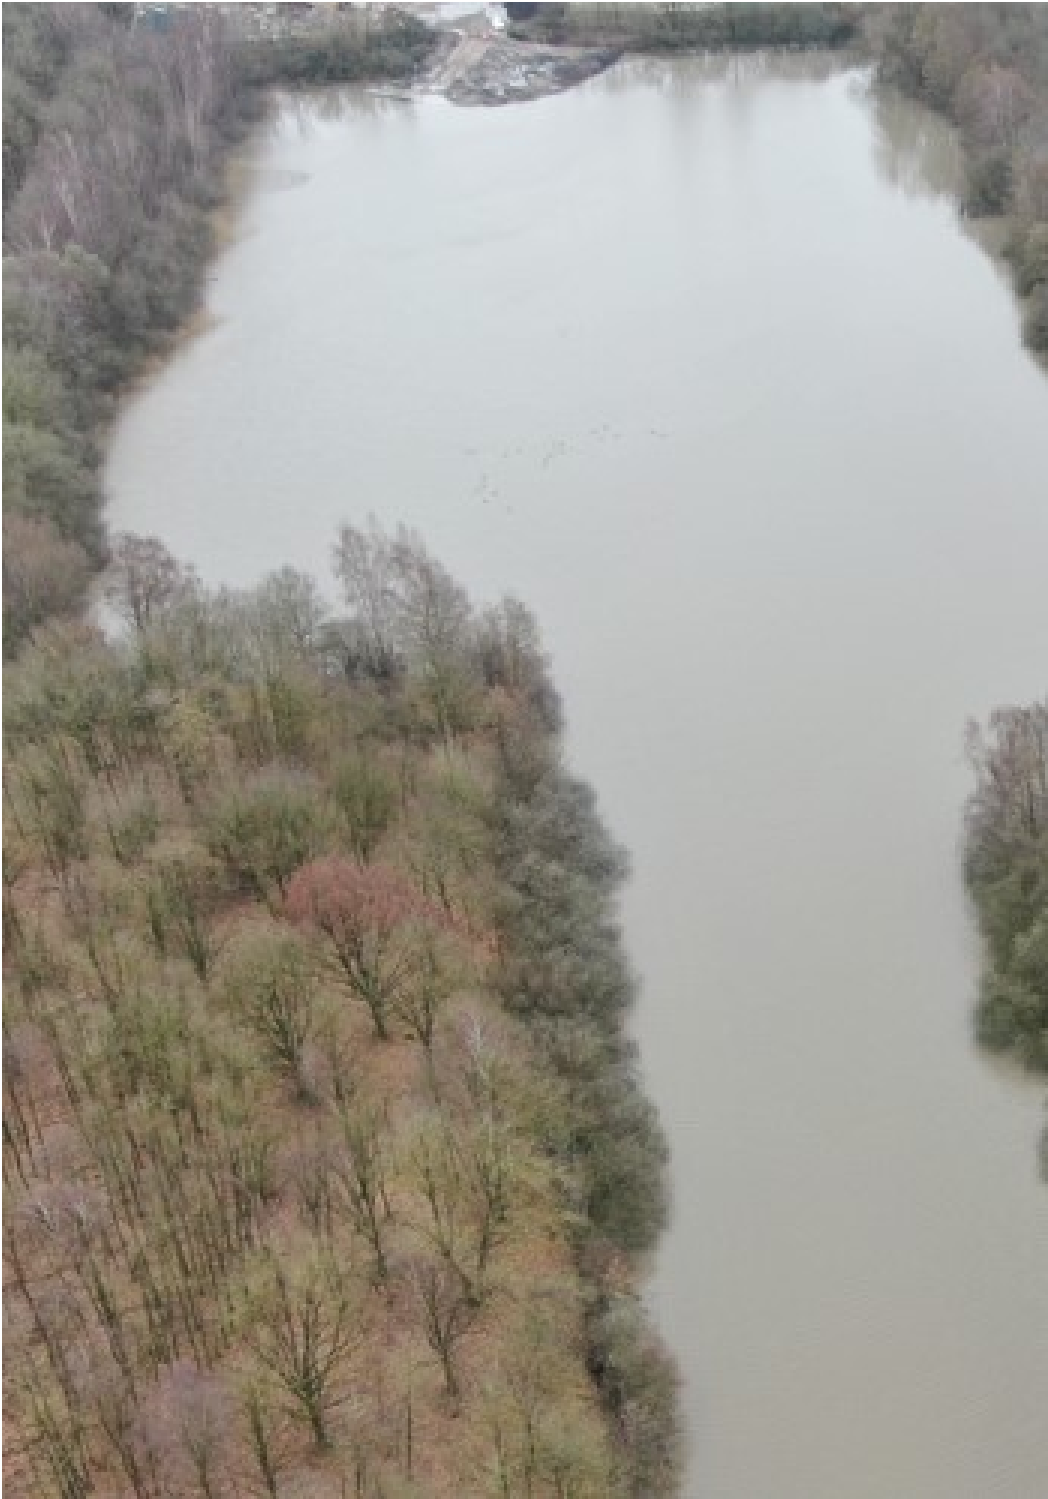
Drone foto vanaf de afdamming.

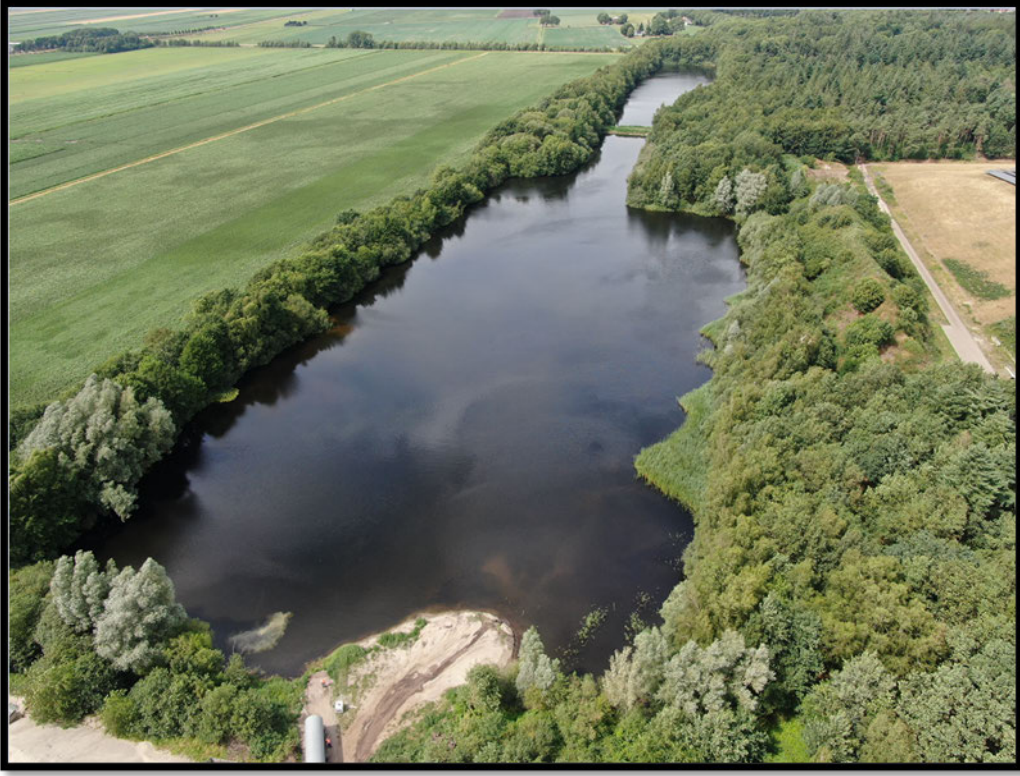
De vierde foto betreft een foto van 11 juli 2023 tijdens een toepassing van bentoniet, waarbij het oppervlaktewater helder van kleur was (enkel rond het inbrengen is de toepassing zichtbaar).

Drone foto Schippersplas 11-07-2023
