Van: [REDACTED] <[REDACTED]@vechtstromen.nl>
Verzonden: woensdag 21 februari 2024 14:51
Aan: [REDACTED] <[REDACTED]@dbgbouwenreststoffen.nl>
Onderwerp: Schippersplas

Zoals zojuist besproken, bij deze alvast een paar foto's van de Schippersplas.

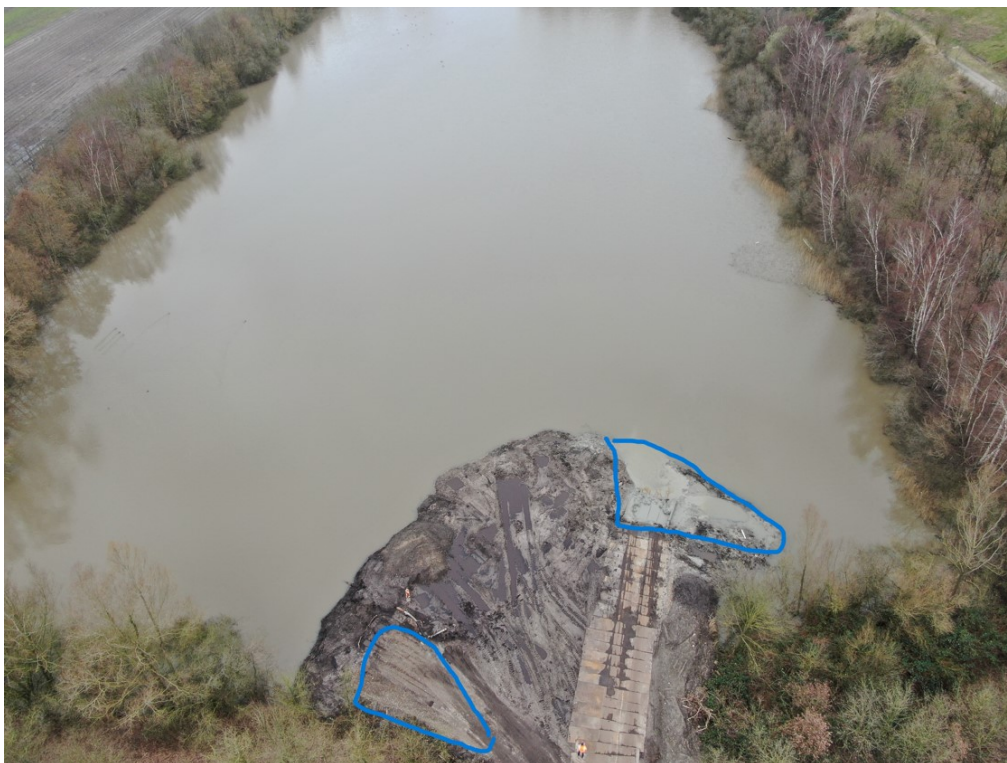
Drone foto voorzijde Schippersplas

U gaf aan dat, u is aangegeven dat, het gebroken puin enkel op de wal zou zijn toegepast. Op de eerste twee foto's (linker blauw omcirkeld locatie) is zichtbaar dat het gebroken puin op het reeds gedempte gedeelte is toegepast. Dit betreft ook het gedeelte waar de tankauto's de bentonietslurry op diepte inbrengen.

Verder is op de eerste foto zichtbaar dat aan het einde van de rijplaten (rechts omcirkelde locatie) ook bentoniet is toegepast. Mogelijk betreft dit de grond zoals u aangaf, maar het lijkt mij ook aannemelijk, gezien de foto's, dat dit ook de vloeibare bentoniet betreft.

Ook is op de eerste en derde foto's zichtbaar dat op de afgedamde toepassing locatie het oppervlaktewater grauw van kleur is.

Het puin zal morgen worden verwijderd. Nadat uw controle zal het op een geotextiel terug worden geplaatst. Hierdoor blijft het gescheiden van de grond en altijd weer uitneembaar.

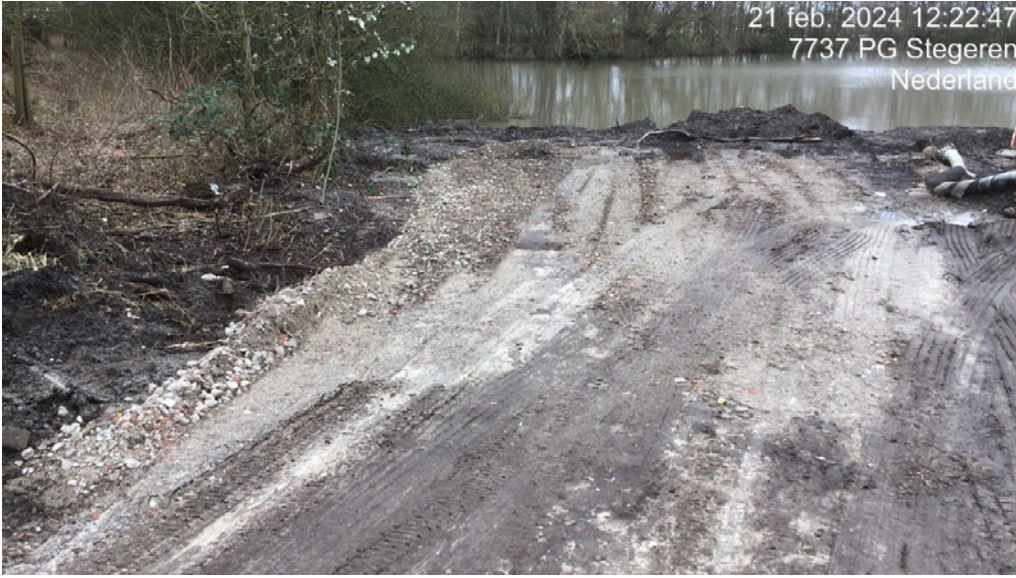
21 feb. 2024 12:22:47
7737 PG Stegeren
Nederland

Toegepaste gebroken puin.

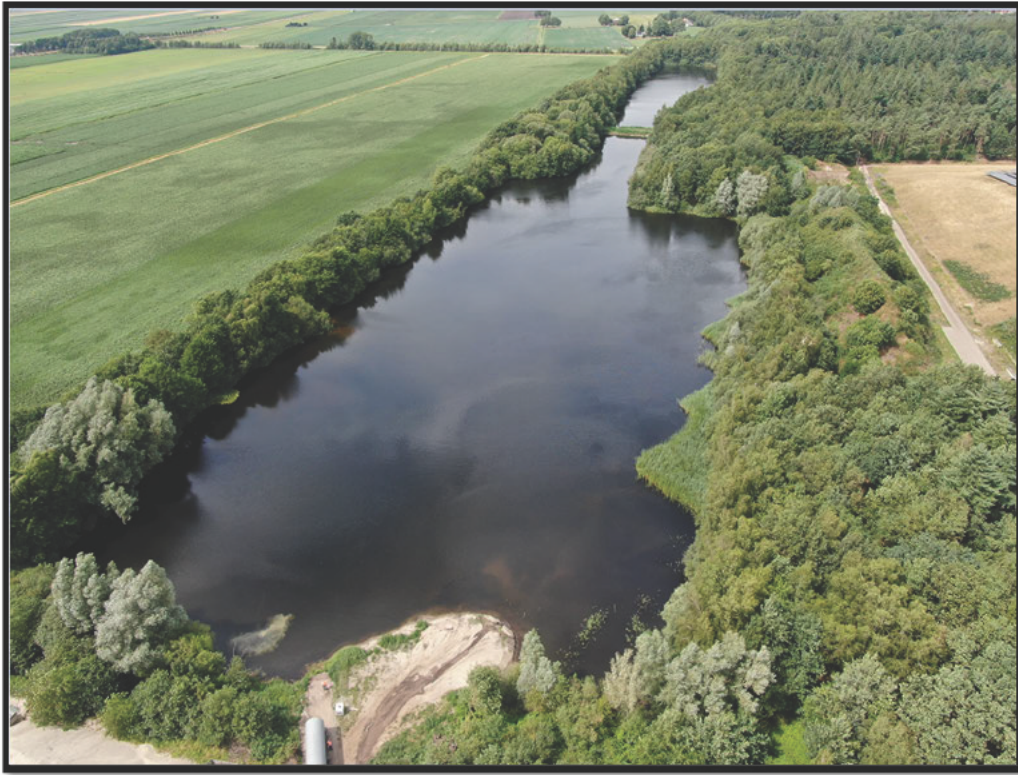
Drone foto Schippersplas 11-07-2023

De vierde foto betreft een foto van 11 juli 2023 tijdens een toepassing van bentoniet, waarbij het oppervlaktewater helder van kleur was (enkel rond het inbrengen is de toepassing zichtbaar).
