Een ongeluk zit in een klein hoekje

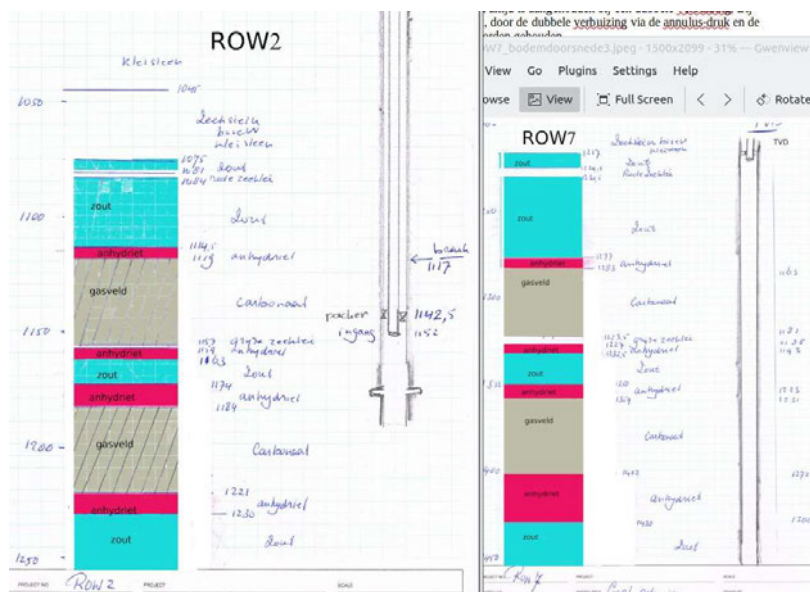
Schematische weergave van ROW2 en ROW7 in één tekening, waarin je ziet dat bij ROW7 de binnenbuis bovenin het zoutveld eindigt. De perforaties van ROW7 zitten voor zover wij weten op de hoogte van beide gasvelden. ROW7 is in werkelijkheid schuin geboord en komt een paar honderd meter verder in het gasveld. De buis van ROW2 zit 3 meter lager dan in de tekening aangegeven.

De binnenbuis wordt jaarlijks gecontroleerd op corrosie. De vervorming, zoals die bij de jaarlijkse controle in ROW2 is aangetroffen, was ook de aanleiding om de binnenbuis van ROW2 te vervangen. Daarbij werd de breuk ontdekt.
