Voorlopige conclusies inspectie stuw Junne

Het doel van de inspectie is:

1. Inventarisatie en bepalen decompositie van de stuw
2. Bepalen toestand en conditie boven- en onderwater van de stuwconstructie
3. Bepalen toestand en conditie van de houten fundatie
4. Adviseren levensduur object.

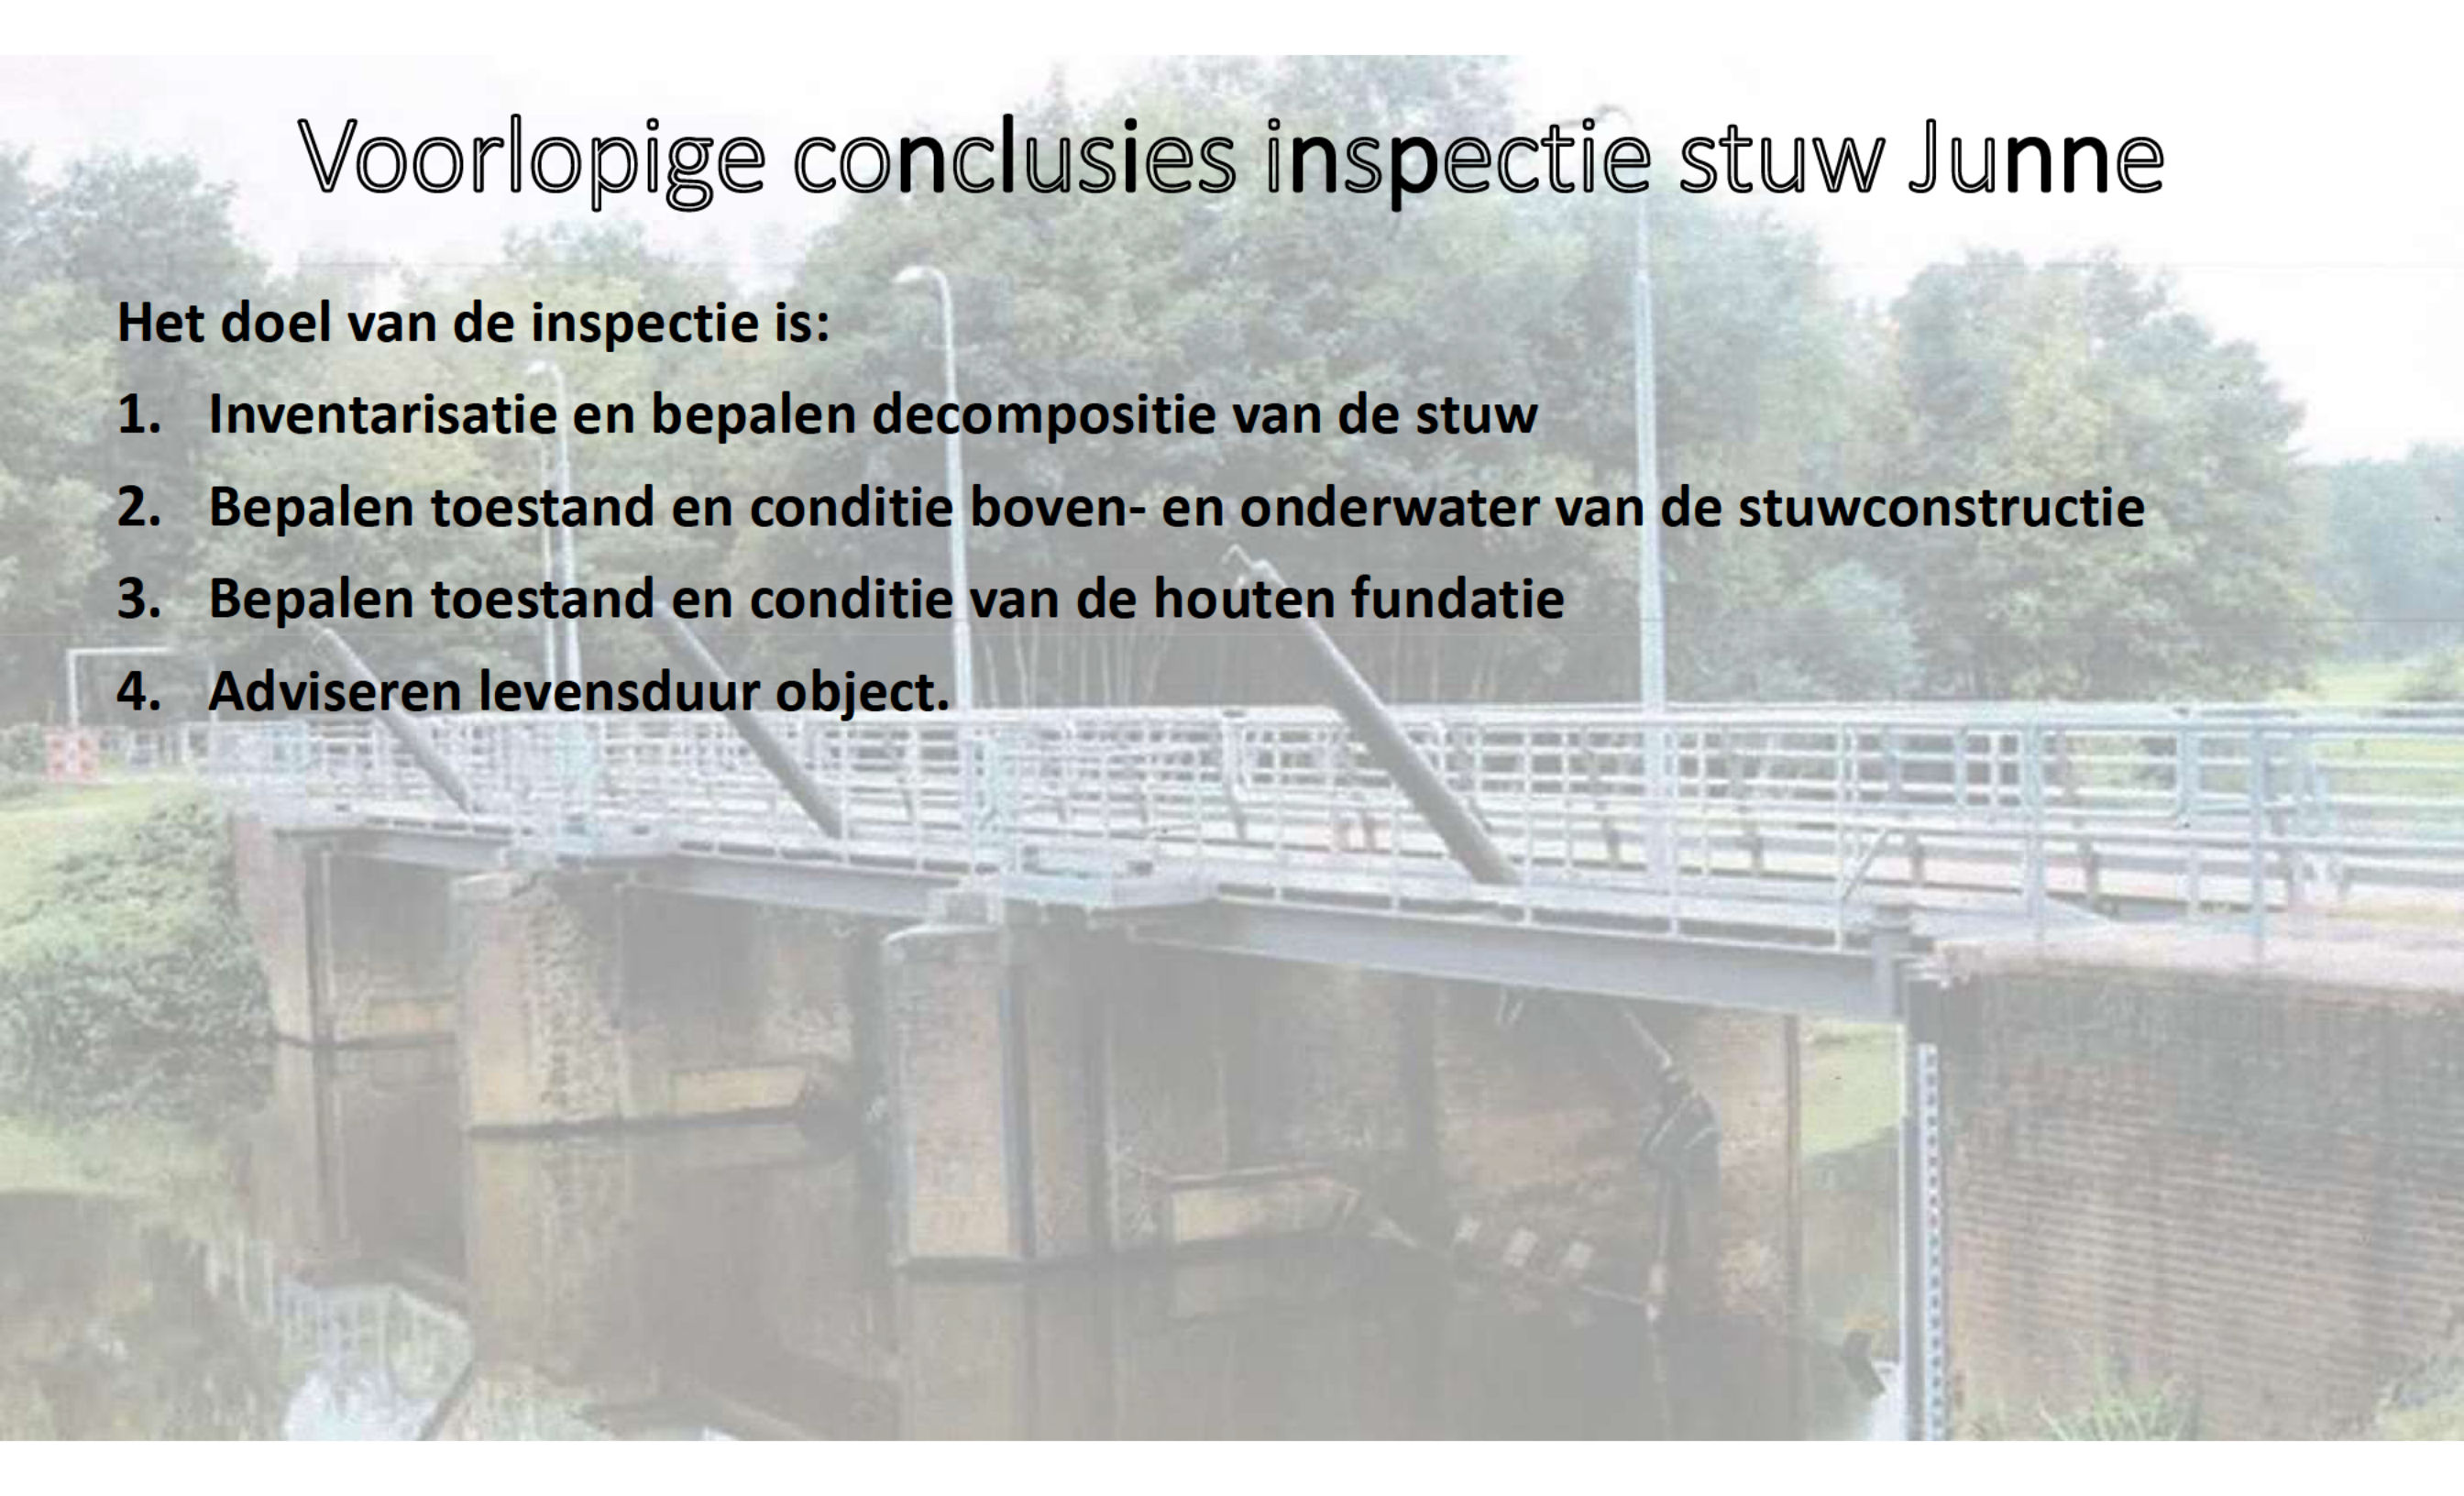
Constructie-opbouw stuw Junne

De stuw te Junne is een monumentale gemetselde stuwconstructie, welke als volgt is opgebouwd:

- Gefundeerd op een 5-tal palenrijen, diameter 25 cm, voorzien van houten kespens 20 x 25 cm met daarop een houten vloer.
- Tussen de palenrijen zijn 3 stuks 10 cm dikke houten kwelschermen met een lengte van 3,0 m aangebracht.
- Op de houten fundering is het bouwwerk van de stuw gemetseld
- In de stuwconstructie zijn een 3-tal hydraulische aangedreven kantelstuwen geplaatst met elk een breedte van 9,0 m
- Over de landhoofden ligt een bedieningsbrug, bestaande uit 3 delen, waarop de hydraulische cilinders staan gemonteerd en ligt de brug in de Junnerweg
