Retentievijver Garstelanden Westerhaar

Voorstel voor een hoog bezette visvijver

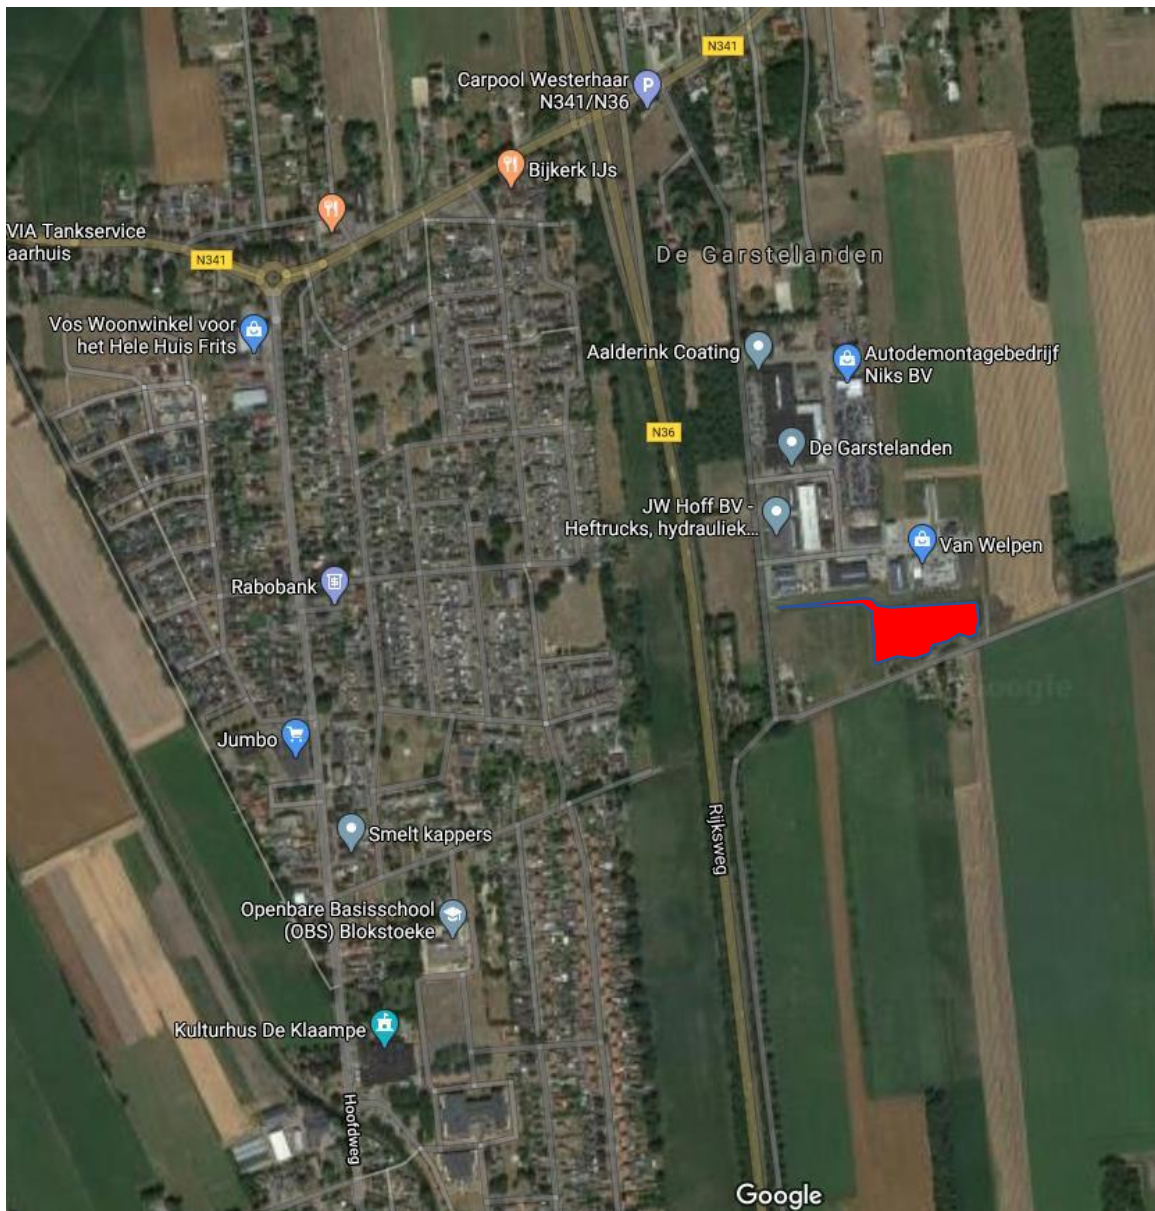
Afbeelding 1: het betreffende water rood ingekleurd.

Zoals aangegeven bevindt de vijver zich in Westerhaar, aan de rand van het industrieterrein de Garstelanden. De weg waar de vijver aan grenst is de Leidijk Oost. Op onderstaande afbeelding is de vijver rood ingekleurd.

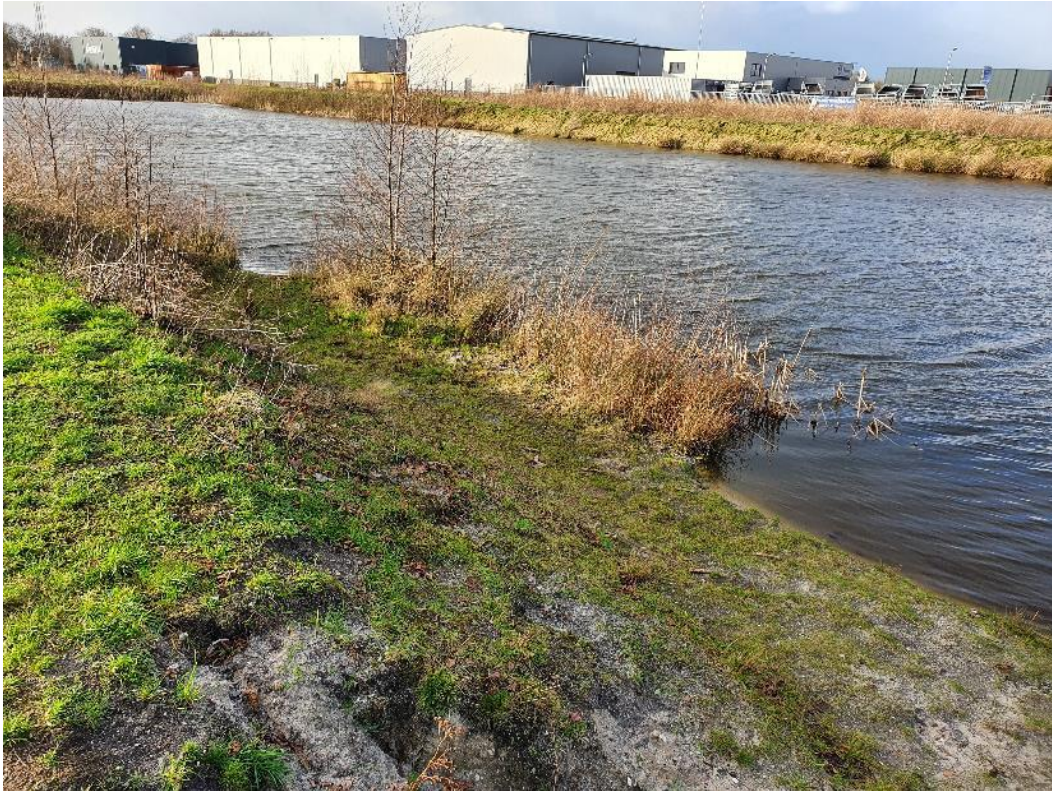
Afbeelding 3: 1 van de 3 aangelegde visplaatsen.

Begin 2016, toen de oevers van de vijver nog vormgegeven moesten worden, is er in overleg met de gemeente Twenterand besloten om een 3 tal visplaatsen aan te leggen voor toekomstig gebruik. Deze zijn aangelegd in de vorm van een verlaagd talud met een 'pad' er naartoe. Eind 2022 zijn de visplekken op verzoek van Sportvisserij Oost-Nederland & Hengelsportvereniging 't Meuntje Westerhaar verruimd.

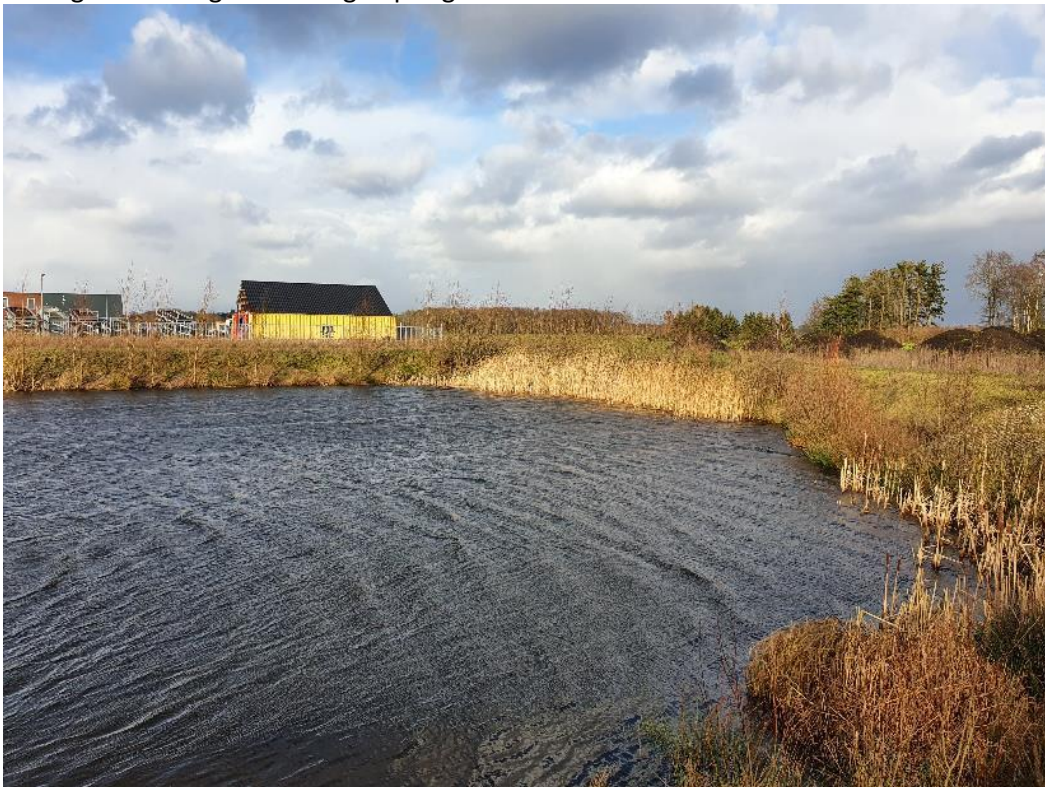
De vijver zelf is relatief kaal, vermoedelijk heeft dit te maken met het feit dat de vijver relatief jong is. Aan sommige zijdes waar niet gevist kan worden begint inmiddels een mooie rietkraag te groeien. Van waterplantengroei is niet tot nauwelijks sprake, vermoedelijk doordat het water redelijk troebel is. Hierdoor bereikt het zonlicht de bodem niet om waterplantengroei tot stand te brengen. Om de vijver heen groeit aardig wat houtige opslag in de vorm van elzen.

Afbeelding 4: op delen van de vijver is een mooie rietkraag ontstaan.

De vijver is inmiddels 'gerijpt' en de rietkragen hebben zich mooi ontwikkeld. Aan de zijdes waar niet gevist kan worden heeft de houtige opslag goed zijn werk gedaan. Er staan inmiddels o.a. volgroeide elzen en wilgen.

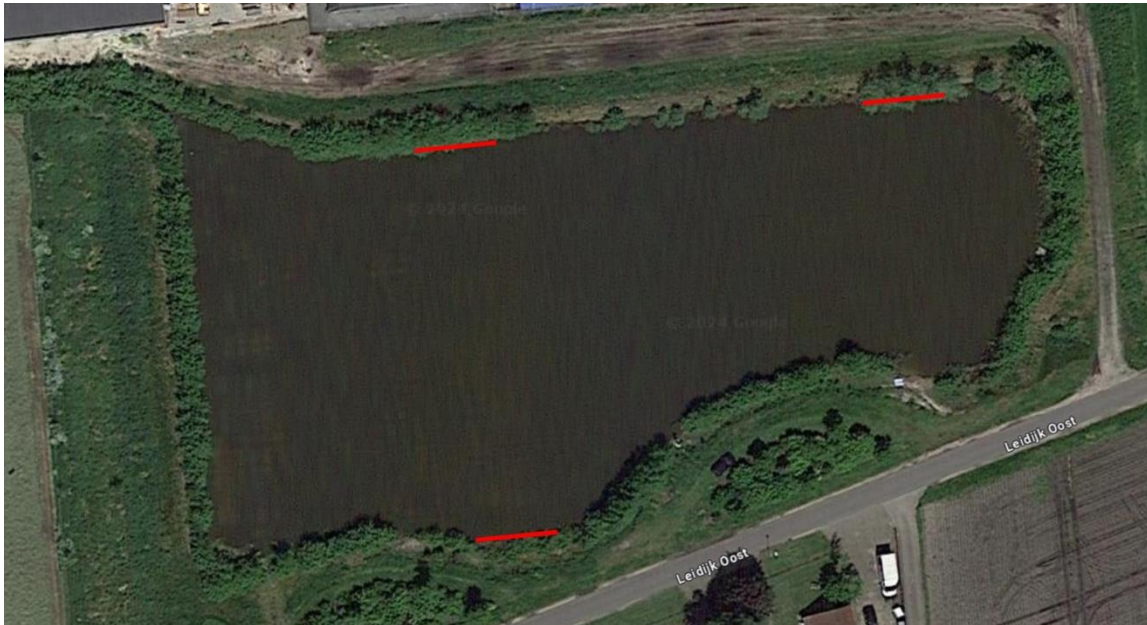
Eind 2022 zijn er 3 vissenbossen geplaatst in de vijver om de schuilmogelijkheden voor de aanwezige en toekomstige visstand te vergroten. Sportvisserij Oost-Nederland heeft de palen laten plaatsen en de gemeente Twenterand heeft door lokaal snoeiwerk de takkenbossen gevuld met elzen en wilgenhout.

Afbeelding 5: locaties gerealiseerde vissenbossen.

In geval van aanleg van vissenbossen dient er eens in de x aantal jaren hout bijgevuld te worden. Hout zal namelijk langzaam vergaan onder water waardoor aanvullen noodzakelijk is.

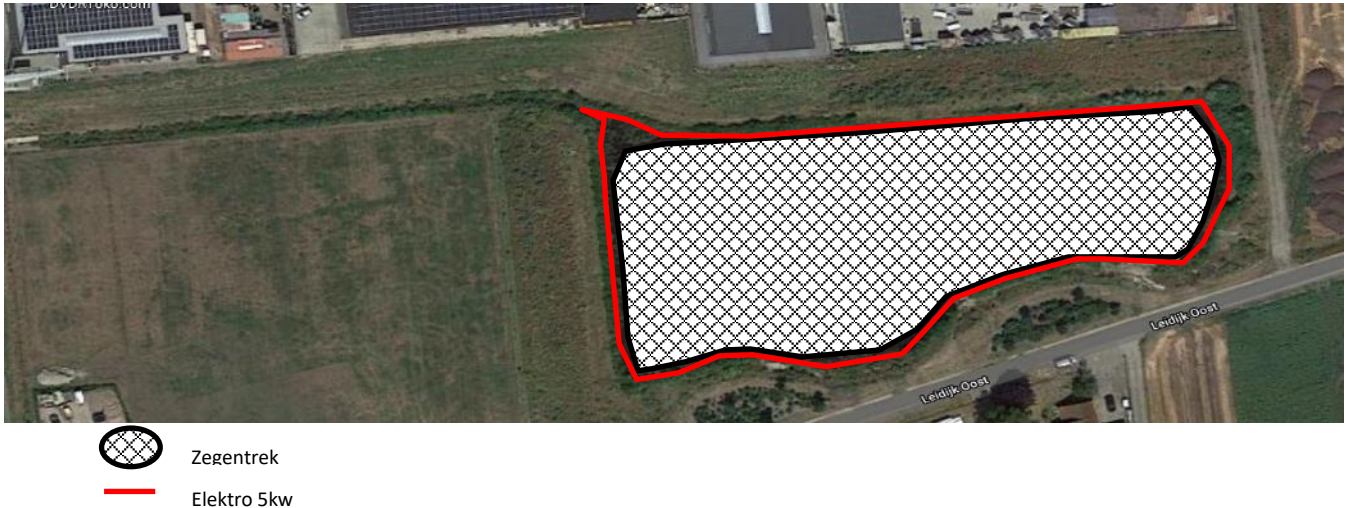
Medio oktober 2019 is er door de Stichting Visserijkundig Onderzoek Oost-Nederland, ondersteund door Onderzoek en Advies Bureau Nederland (OAB), een visserijkundig onderzoek uitgevoerd om de huidige visstand in kaart te brengen daar er nooit wat is gebeurd op het gebied van visstandbeheer door de visrechthebbende. Op het kaartje hieronder is inzichtelijk gemaakt welke delen van de vijver bevestigd zijn.

Afbeelding 7: bevestigde delen van de vijver.

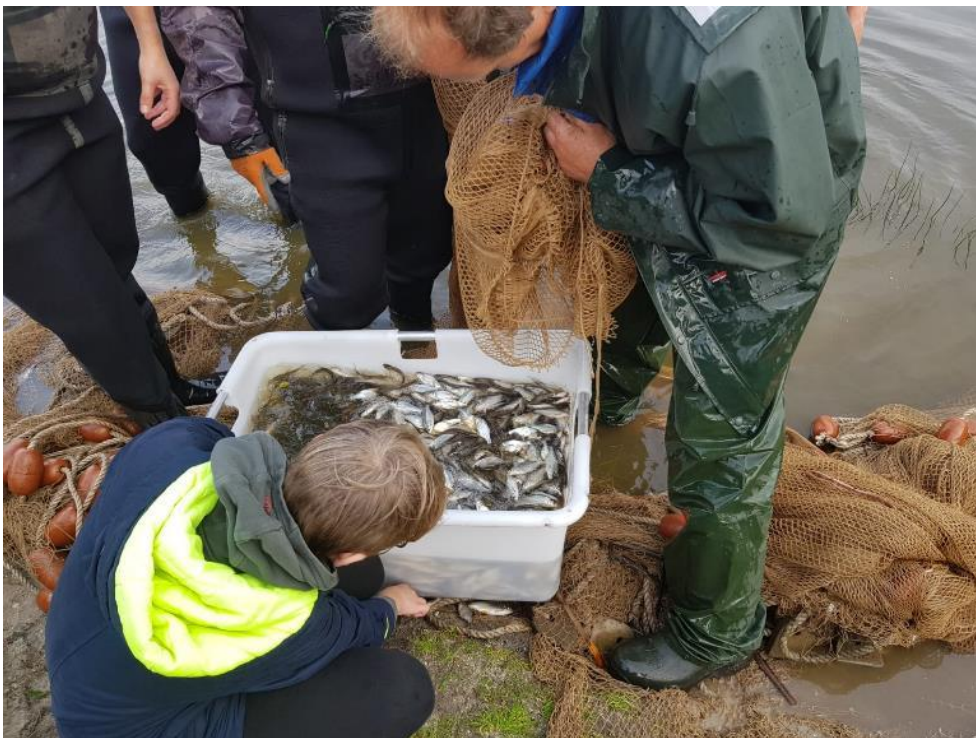
In de vijver is vrijwel alleen kleine vis aangetroffen, zowel met de zegen als met de elektro. Omdat het omwille van het welzijn van de vis niet mogelijk was om alle blankvoorns met de elektro te scheppen is er een vermenigvuldigingsfactor losgelaten op deze groep vissen. Opvallend was dat de kolblei gevangen is in de zegen op het open water en de blankvoorn nagenoeg alleen maar in de oever tussen het riet.

Afbeelding 8: bij het onderzoek zijn eigenlijk alleen kleine vissen gevangen.

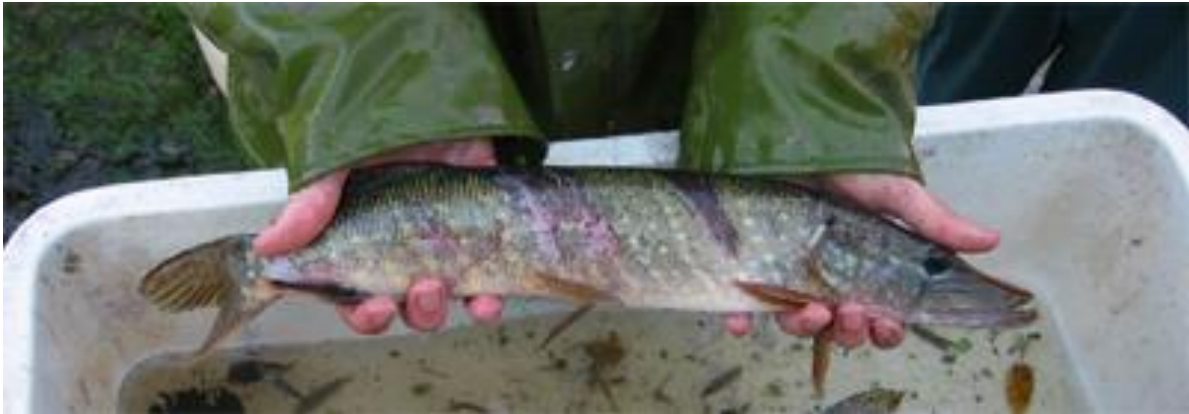
De visstand is zeer beperkt. Het valt ook op dat er nagenoeg geen vissen voorkomen boven de 18cm grens. Het ontbreken van deze lengteklassen kan duiden op aalscholverpredatie. Andere kenmerken hiervan zijn beschadigingen aan vissen in de tussen lengteklassen. Kenmerkend zijn de krassen op de zijkant van vissen veroorzaakt door de snavel van de aalscholver. Het is bekend dat er in het nabij gelegen kanaal regelmatig aalscholvers aan het foerageren zijn.

Afbeelding 9: typische aalscholverschade.

De kenmerkende schade aan vissen hebben we in mindere mate kunnen constateren omdat de groep van deze middenklasse zo klein was. De vangstgegevens zijn als bijlage aan dit rapport toegevoegd.

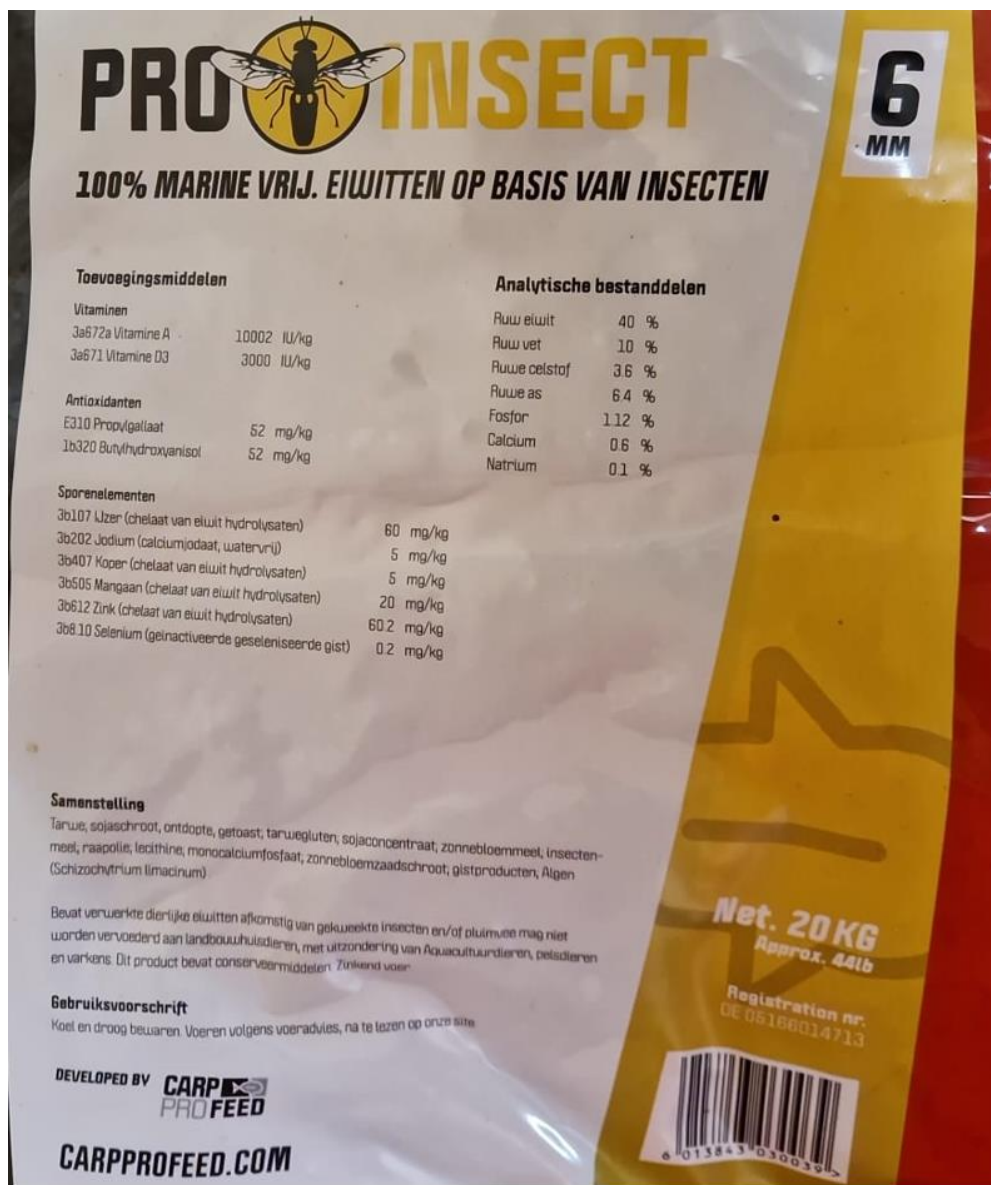
De samenstelling van het voer ziet er als volgt uit:

Afbeelding 10: Samenstelling vismeelvrije pellets.

Om een hoog visbestand in stand te houden dient er te worden bijgevoerd in het zomerseizoen. Het bijvoeren heeft als doel om de vis in een goede conditie te houden omdat de natuurlijke draagkracht van het water wordt overschreden. Er wordt uitgegaan van 2.5 kg / ha/ dag in het zomerseizoen. Dit wordt langzaam opgebouwd op het moment dat de watertemperatuur 10-12 graden is met 0.5 kg /ha /dag. In het najaar wordt op deze zelfde wijze ook weer langzaam afgebouwd. Voor het bijvoeren geldt dat dit 5 dagen per week dient te gebeuren., afhankelijk van de conditie van de vis. Bij het bijvoeren wordt er gevoerd met vismeelvrije weerstand verhogende pellets van CarpCare 'Pro Insect'. Het bijvoeren wordt gedaan door vrijwilligers van de plaatselijke hengelsportvereniging in samenwerking met Sportvisserij Oost-Nederland.
