BEZOEKRAPPORT

Bezoekdatum: 11-01-2023	Datum vorig bezoek:
Rapporteur:

e-mail:   [@dbgbouwenreststoffen.nl](mailto:dbgbouwenreststoffen.nl)
 contactpersoon:  
 Toepassing: Herinrichting Schippersplas te Rheezerveen (verontdieping)

Naam: Slotgraven Hardenberg
Adres: Karel Doormanlaan
Postcode/plaats: 7772XW Hardenberg

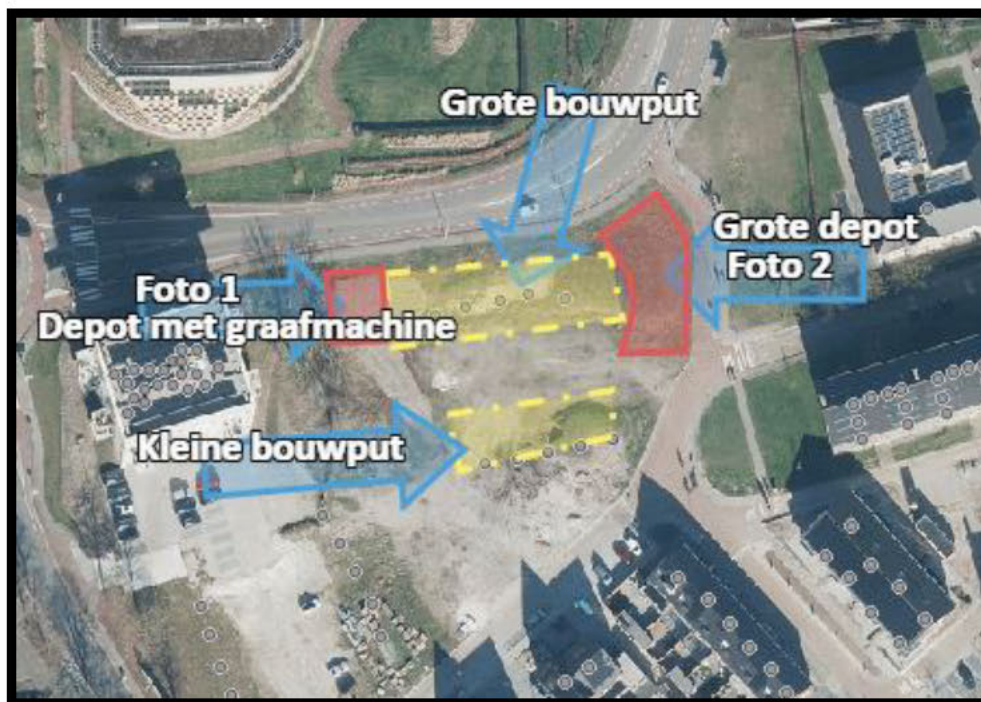
Situatieschets

Vervolgens ben ik naar het bouwterrein de Slotgraven aan de Karel Doormanlaan te Hardenberg gereden. Op de bouwlocatie, zoals beschreven in de Partijkeuring Slotgraven, behorende bij melding 640009.0, zag ik een graafmachine aanwezig. Ik zag dat op de plek waar het depot gelegen zou zijn, zoals beschreven in de partijkeuring een bouwput gelegen was. Er was hier nog een klein depot aanwezig waarvan niet geladen werd (**foto 3**). Er stond een graafmachine van Sierink Hardenberg bij een depot grond gelegen op een andere plek op hetzelfde bouwterrein (**foto 1**). Ik zag dat er aan dit depot gegraven was, ik had het vermoeden dat er van dit depot geladen zou zijn.

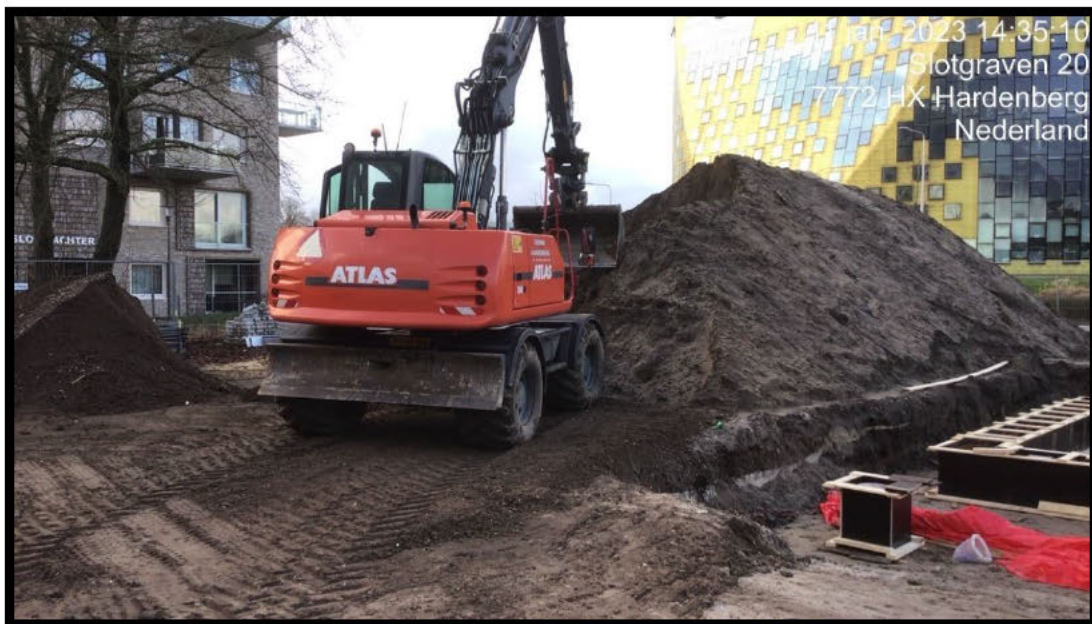
Foto 1: Depot waarvan af geladen was

- De toepassing en het transport naar de Schippers plas per direct beëindigd te worden. Hieraan is per direct voldaan.

- De depots grond afkomstig van de locatie Slotgraven te Hardenberg enkel toegepast mogen worden indien er een nieuwe partijkeuring en melding gedaan wordt. Indien de melding akkoord bevonden is mag deze grond toegepast worden.

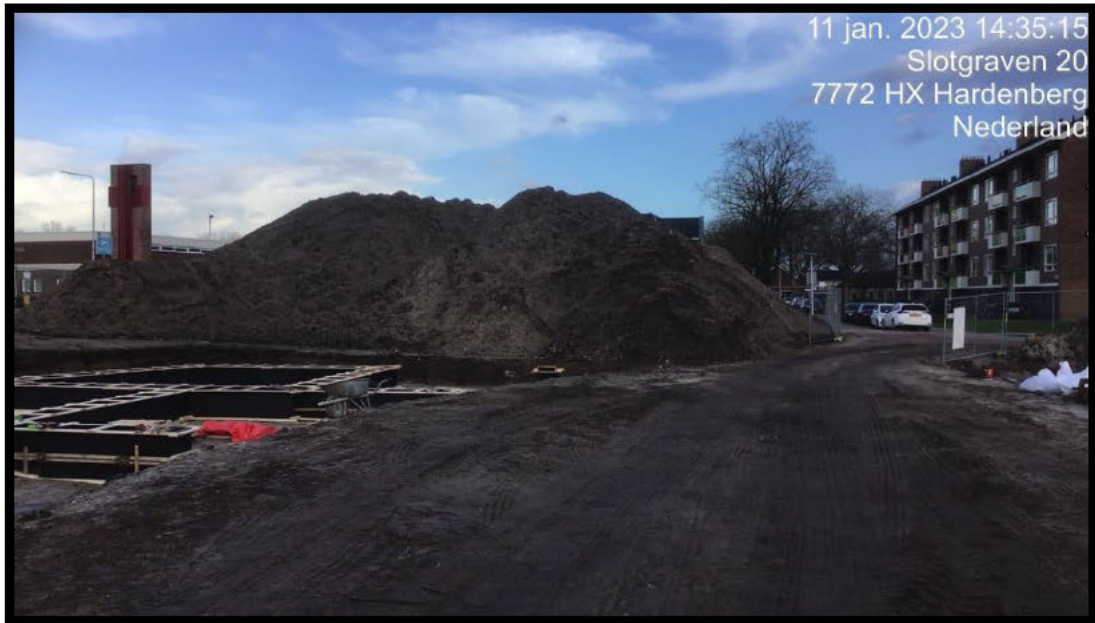
Nr.	Constatering	Overtreding
1.	De toe te passen partij grond kwam niet overeen met de milieu hygiënische verklaring. De depots grond waren op een andere plek gelegen dan in de bijbehorende partijkeuring aangegeven. Daarnaast was de hoeveelheid grond meer dan in de partijkeuring was aangegeven. Er was grond aan toegevoegd vanuit de naastgelegen bouwputten.	Artikel 42 lid 2 onder C van het Besluit bodemkwaliteit

Foto 2: Depot aan de andere zijde van de bouwput

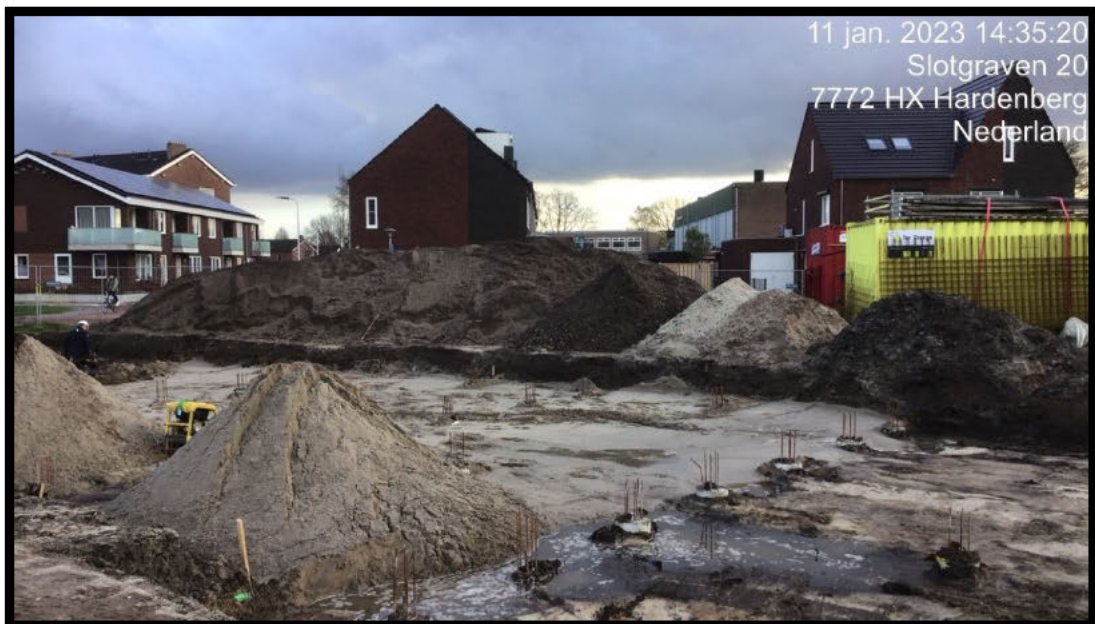
Foto 3: Bouwput en een resterend gedeelte van het depot op de plek van het depot uit de partijkeuring.
